TRIBUNALE DI TREVISO

Esecuzione Immobiliare n. 328/2023

LOTTO UNICO – Villorba (TV) Via Magenta n. 5 interno 13

APPARTAMENTO con GARAGE e MAGAZZINO pertinenziali

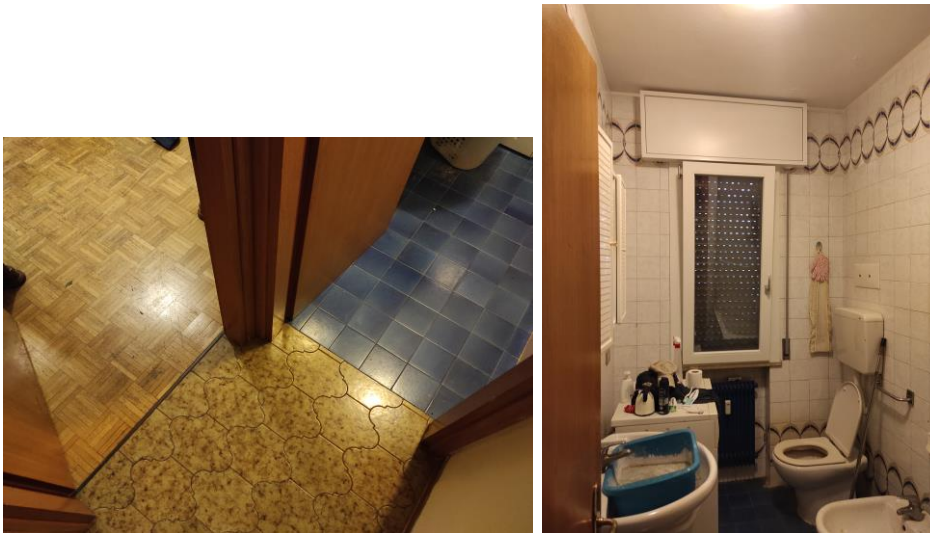
- **RIVESTIMENTI** → nell'appartamento (sub. 55): piastrelle, presumibilmente risalenti all'epoca di costruzione del fabbricato, sono posate senza soluzione di continuità sui pavimenti del Soggiorno e del Disimpegno e, di diversa forma e dimensione, nella Cucina e nel Bagno; nella Camera da letto e nella Stanza/Studio i pavimenti sono rivestiti da listelli in legno con posa a mosaico, danneggiati in molti punti. Le pareti dell'alloggio sono intonacate e tinteggiate, ad eccezione di quelle del Bagno, interamente rivestite da piastrelle, e di una parete della Cucina, anch'essa rivestita. Si segnala che manca parte del battiscopa in Cucina e in Soggiorno.

Particolare pavimento Disimpegno/Camera/Bagno - Bagno

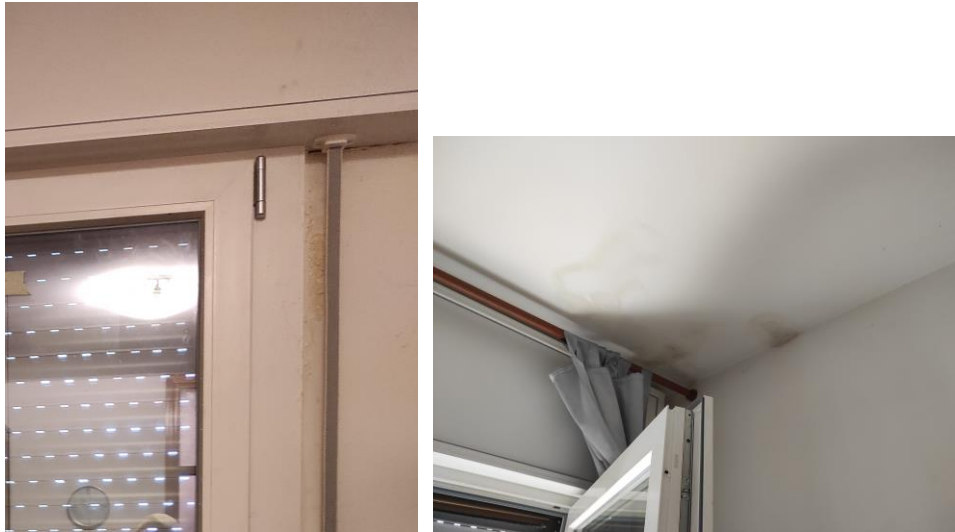
Sono presenti muffe ed effetti di possibili ponti termici e infiltrazioni in corrispondenza della finestra della Cucina e sul soffitto del Soggiorno e della Camera; nel Bagno, si rilevano sfaldamenti della tinteggiatura nel soffitto.

Cucina e Soggiorno

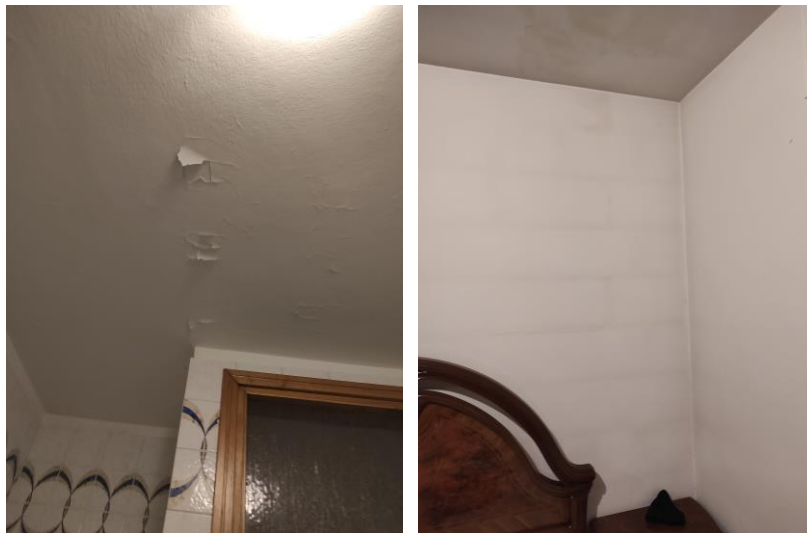
Bagno e Camera

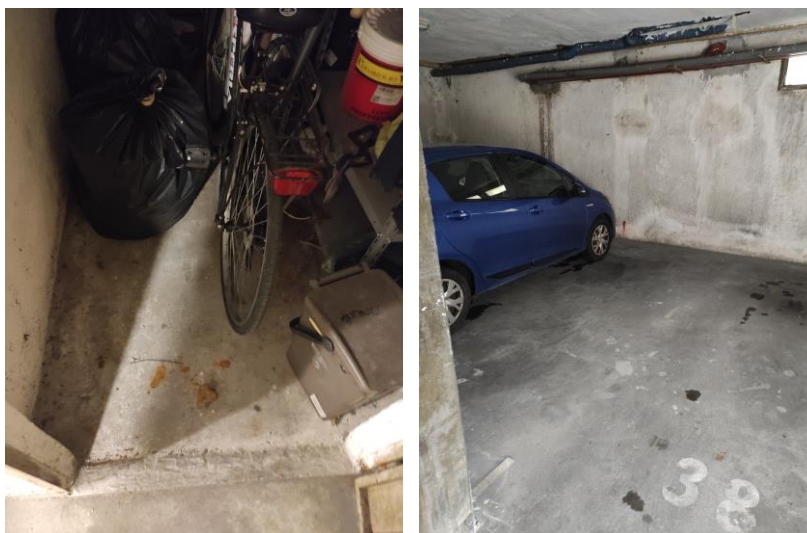
Il Magazzino (sub. 16) e il posto auto coperto (sub. 37) presentano pavimento in cemento grezzo e pareti in calcestruzzo intonacate e tinteggiate.

Magazzino e posto auto

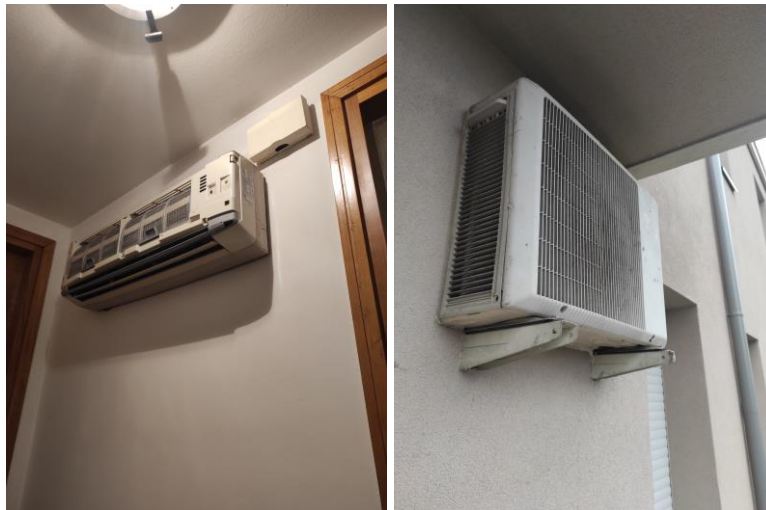
- **IMPIANTI** → il fabbricato è provvisto di riscaldamento centralizzato, con caldaia RIELLO mod. RTQ 165 potenza 200,50 kW e bruciatore RIELLO mod. GULLIVER BS 5D installati in data 28/07/2006 (libretto d'impianto regolarmente registrato alla Regione Veneto), con sistema di contabilizzazione diretta su ciascun alloggio, dove sono installati radiatori lamellari. Si segnala che dall'accesso atti presso la P.A. è stato reperito Attestato di Prestazione Energetica predisposto in data 21/12/2023 che classifica l'alloggio (sub. 55) in classe energetica A1 con un $EP_{gl,nren}$ di 60,69 kWh/m² anno (vd. Allegato 8).
Nell'appartamento è presente un impianto di climatizzazione con macchina esterna sul Terrazzo e split interno sull'ingresso, di cui tuttavia non sono note né le caratteristiche generali né lo stato di manutenzione e funzionamento.
Mancano diverse placchette dell'impianto elettrico.

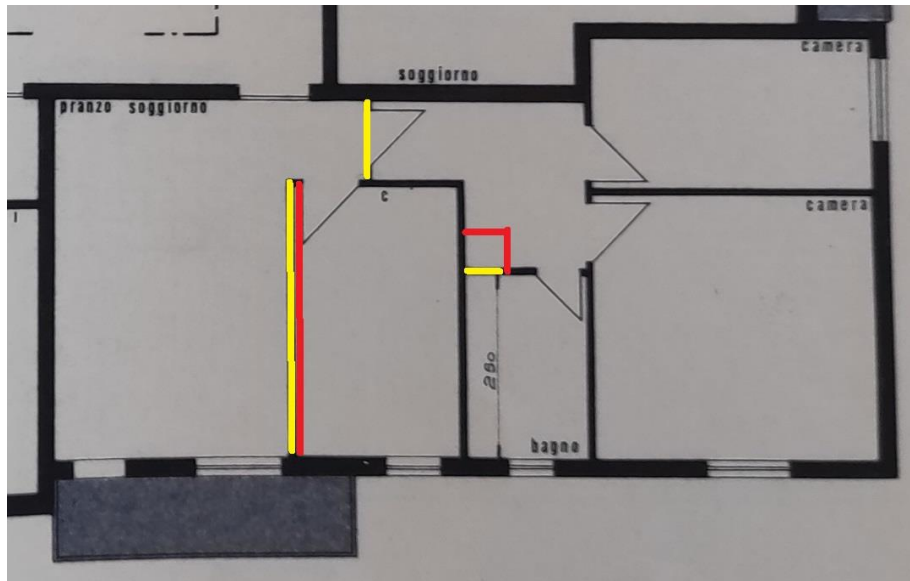
- DIVERSA DISTRIBUZIONE SPAZI INTERNI → nell'alloggio, la parete divisoria tra il Soggiorno e la Cucina risulta traslata verso est di circa 10 cm rispetto all'autorizzato, con il conseguente aumento della superficie del primo locale a discapito di quella del secondo; a causa di tale variazione, la Cucina non possiede la superficie minima prevista dalle norme (i.e. 9 mq) e si dovrà quindi prevedere la demolizione della parete divisoria esistente ed il ripristino di quanto autorizzato (creazione di una nuova parete divisoria); in alternativa, si potrà realizzare un *open space* (Soggiorno con angolo cottura).

Inoltre, non è presente la parete divisoria tra zona ingresso e Disimpegno, mentre quella tra Disimpegno e Bagno risulta diversa da quanto autorizzato; quest'ultima difformità, tuttavia, ha comportato un aumento della superficie netta del Bagno, che già allo stato attuale risulta al limite della dotazione minima prevista dalle norme (considerate anche le tolleranze di misura).

Schema rossi (costruzioni) e gialli (demolizioni)

Dalla presa visione dello stato dei luoghi, si ritiene che tutte le variazioni sopra descritte siano state presumibilmente realizzate in corso di costruzione del fabbricato.

Alla luce quindi di quanto sopra, si ritiene che parte delle difformità rilevate possano essere regolarizzate, salvo diversa indicazione dell'Ufficio Tecnico competente, tramite presentazione di una pratica edilizia **in sanatoria** e il pagamento della *sanzione amministrativa* (minima di € 1.032,00 che sarà poi oggetto di verifica ed eventuale richiesta di integrazione

da parte dell'Ufficio Tecnico al termine della necessaria istruttoria); a tale importo, dovranno poi essere aggiunti i *costi della pratica edilizia* (es. diritti segreteria) e delle *competenze professionali* del tecnico incaricato della predisposizione e deposito della pratica, quest'ultime forfettariamente quantificate in **€ 2.000,00** (oltre IVA, oneri fiscali ed eventuali ulteriori spese vive).

A tali importi andranno inoltre aggiunti i costi per la realizzazione delle opere di demolizione e smaltimento della parete divisoria tra Soggiorno e Cucina (non regolarizzabile con la suddetta pratica edilizia), nonché dei costi dell'eventuale ripristino, per un costo che si ritiene di stimare forfettariamente in **non meno di € 2.000,00**.

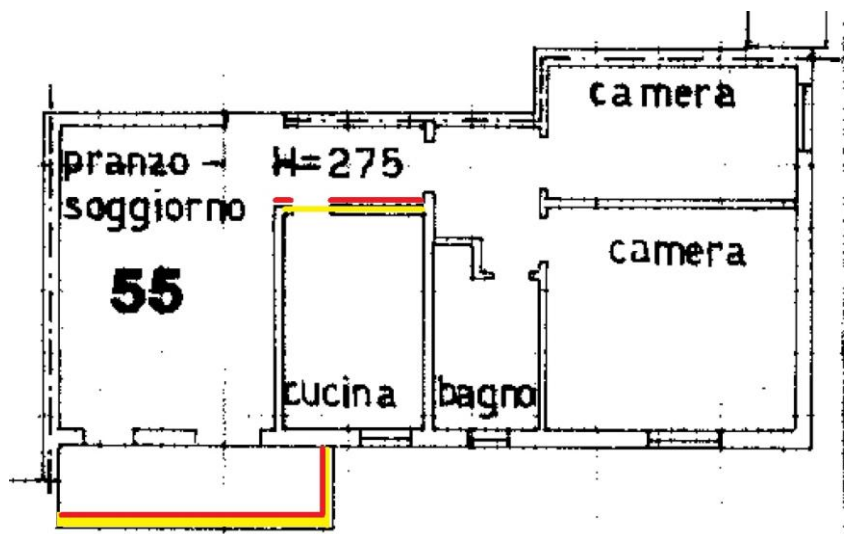
La planimetria catastale dell'appartamento (sub. 55) già recepisce le variazioni sopra descritte (pareti interne) evidentemente introdotte in corso d'opera, e pertanto risulta sostanzialmente conforme con lo stato di fatto rilevato, ad eccezione della diversa posizione della tramezza interna tra Cucina e zona Ingresso e della superficie del terrazzo, che risulta lievemente più piccolo di quanto rappresentato.

La planimetria del posto auto coperto (sub. 37) sembrerebbe non coincidere, nelle due dimensioni, a quanto rilevabile in loco e definito dalla segnaletica orizzontale (segni di vernice) presente sulla pavimentazione; tuttavia, si segnala che la superficie complessiva rilevata non si discosta dalla superficie catastale indicata in visura.

In considerazione quindi di tutto ciò, si ritiene che le planimetrie catastali dei sub. 55 e 37 non rappresentino correttamente lo stato di fatto rilevato, e potranno essere quindi regolarizzate tramite la presentazione di una pratica DOCFA di variazione catastale ad un costo di **€ 50,00/planimetria** quale *tributo catastale* (salvo diversa determinazione dell'ufficio competente), a cui andranno aggiunte le *competenze professionali* del tecnico incaricato della predisposizione e deposito della pratica, forfettariamente individuate in **€ 1.000,00** (oltre IVA, oneri fiscali ed eventuali spese vive).
