Condominio Lorenzaga Palazzina **A** - Via Teresa di Calcutta n. 28, Villanova, Motta di Livenza (TV)

## TAVOLA FOTOGRAFICA

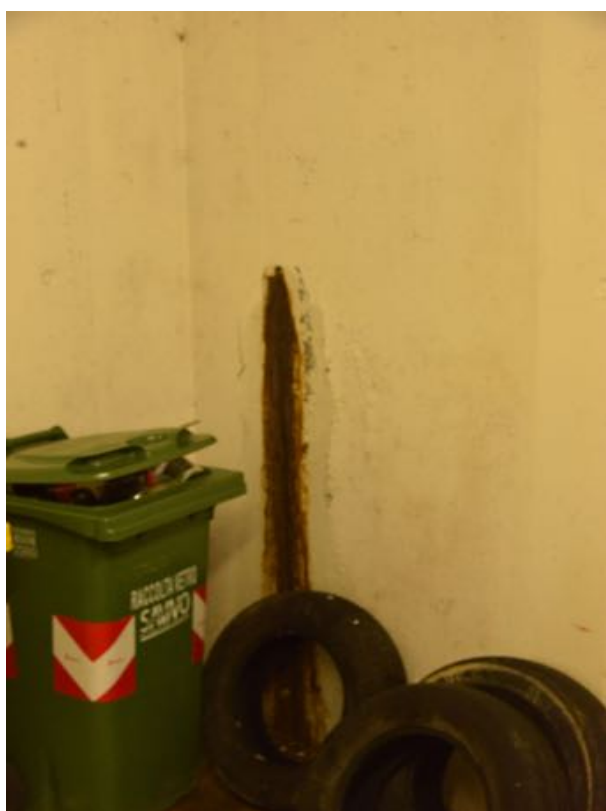
Foto n. 40 – Particolare infiltrazione
