Indagine ambientale preliminare presso il sito  
dismesso dell'ex Consorzio Agrario interprovinciale  
di Treviso e Belluno di via Castellana 17 a Treviso.

**Oggetto: coperture area denominata Ex Consorzio Agrario in Via Castellana, 17  
adibita a deposito di proprietà della ditta \_\_\_\_\_ immobile censito catastalmente  
in Comune di Treviso, Sez. U Fg. 21 Particella 83 Sub.33.**

Rilievi fotografici effettuati in data 03.10.2023 presso il civ.15/A di via Castellana.

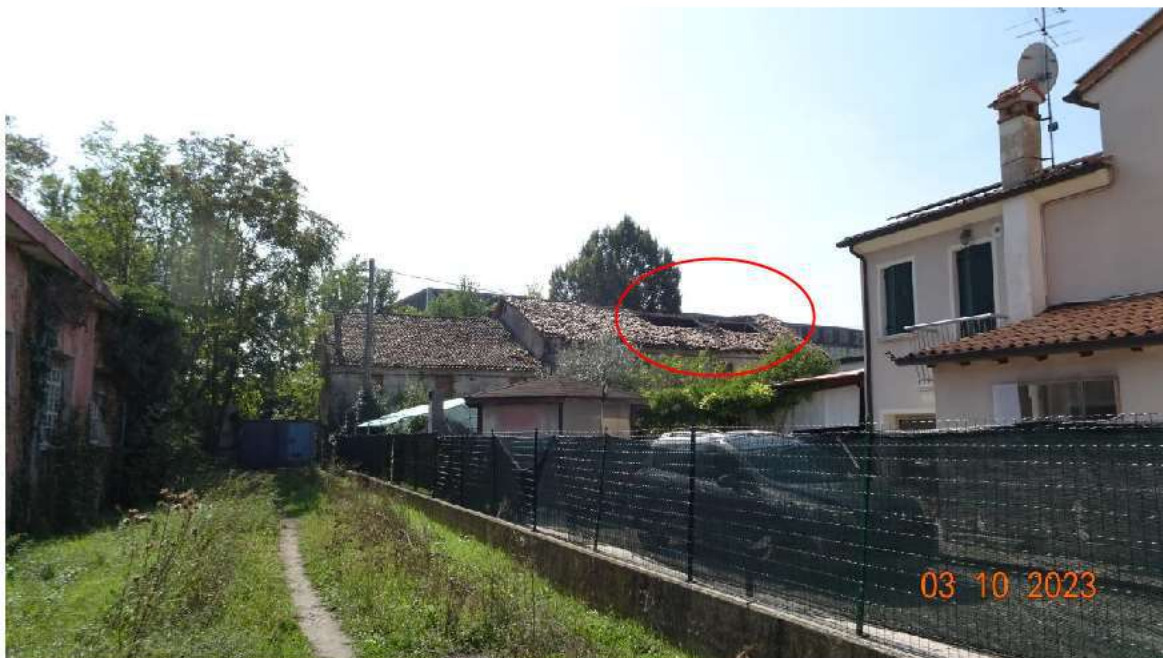
1

Copertura implosa verso l'interno.

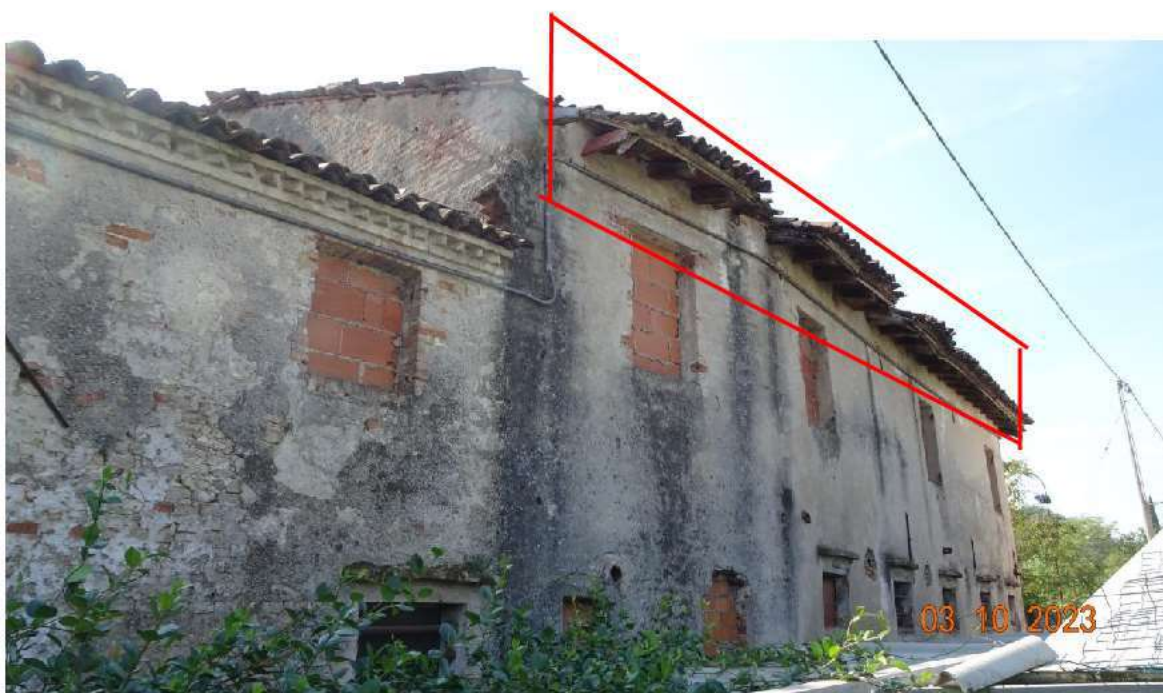
2

Elementi copertura in coppo pericolanti verso il fossato e verso la confinante proprietà.

Inoltre, parte del manto di copertura in coppi e della sottostruttura di sostegno, ancora presente lungo la cornice nord dell'edificio, è instabile e potrebbe crollare all'esterno e/o all'interno dell'edificio a causa del progressivo degrado e/o per azioni sismiche o del vento.

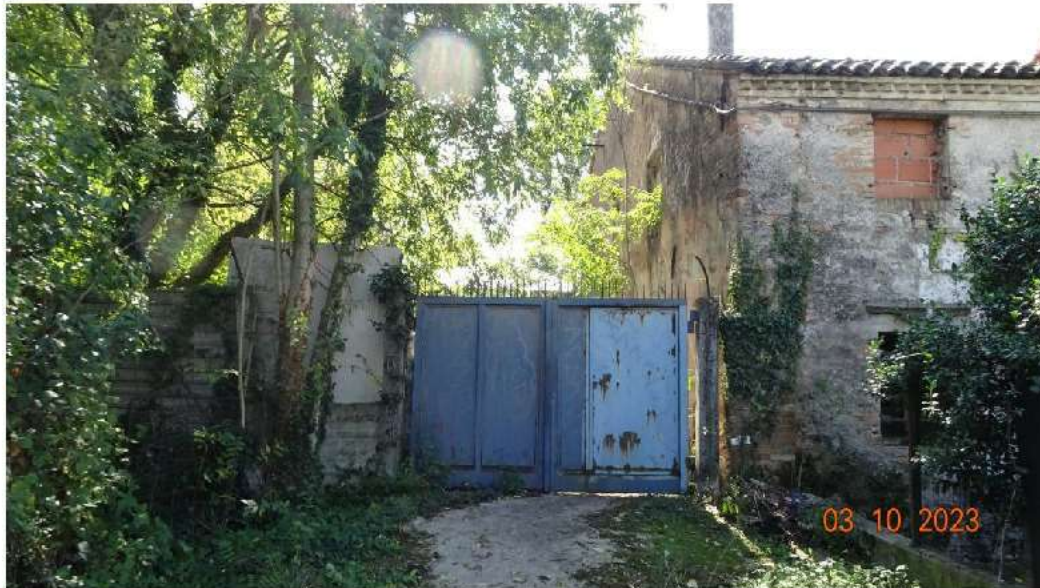
3

Cancello aperto e privo di serrature e/o lucchetti.

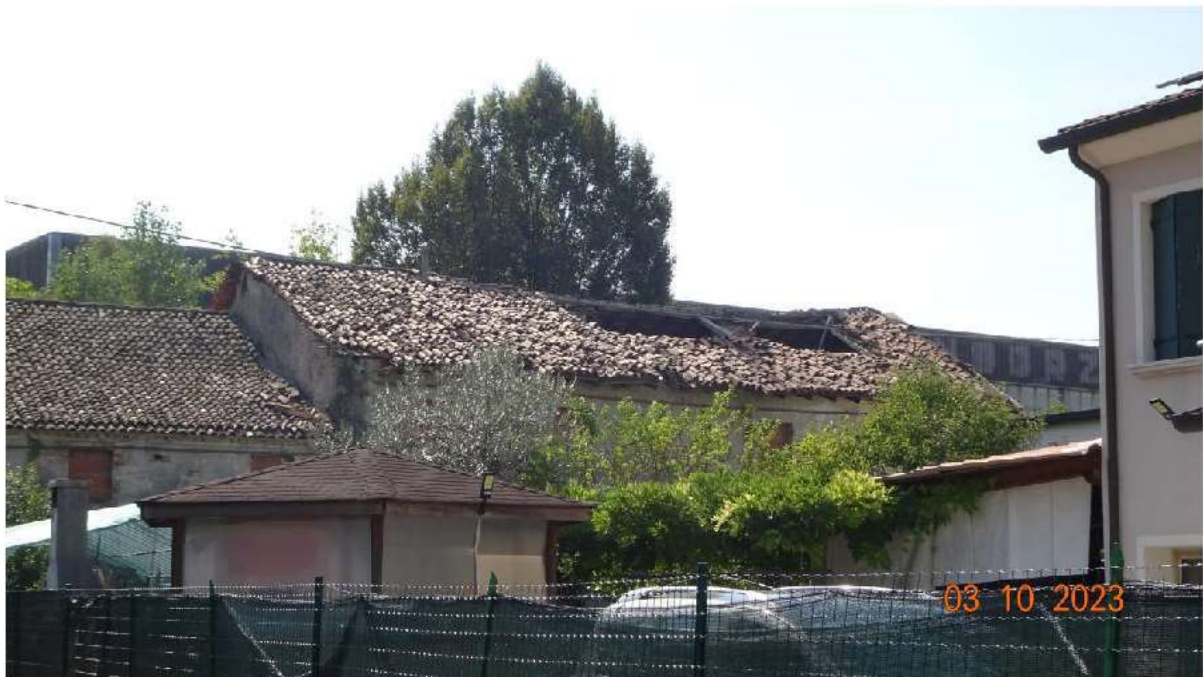
5

Implosione della copertura

L'edificio si presenta in cattivo stato di conservazione in quanto la vetustà dell'edificio e delle sue strutture, nonché il prolungato inutilizzo, hanno causato il crollo di una ampia porzione della copertura della parte ovest e l'ammaloramento di una piccola porzione della copertura della parte est. A loro volta tali situazioni hanno aggravato il dissesto dei solai intermedi sottostanti, già in corso per vetustà. Le murature presentano alcune fessurazioni, una in particolare sul prospetto ovest, anche se non appare direttamente collegata ai dissesti citati ma alla mancanza di cordoli sulle murature e ad assestamenti del terreno lungo il fossato nord.

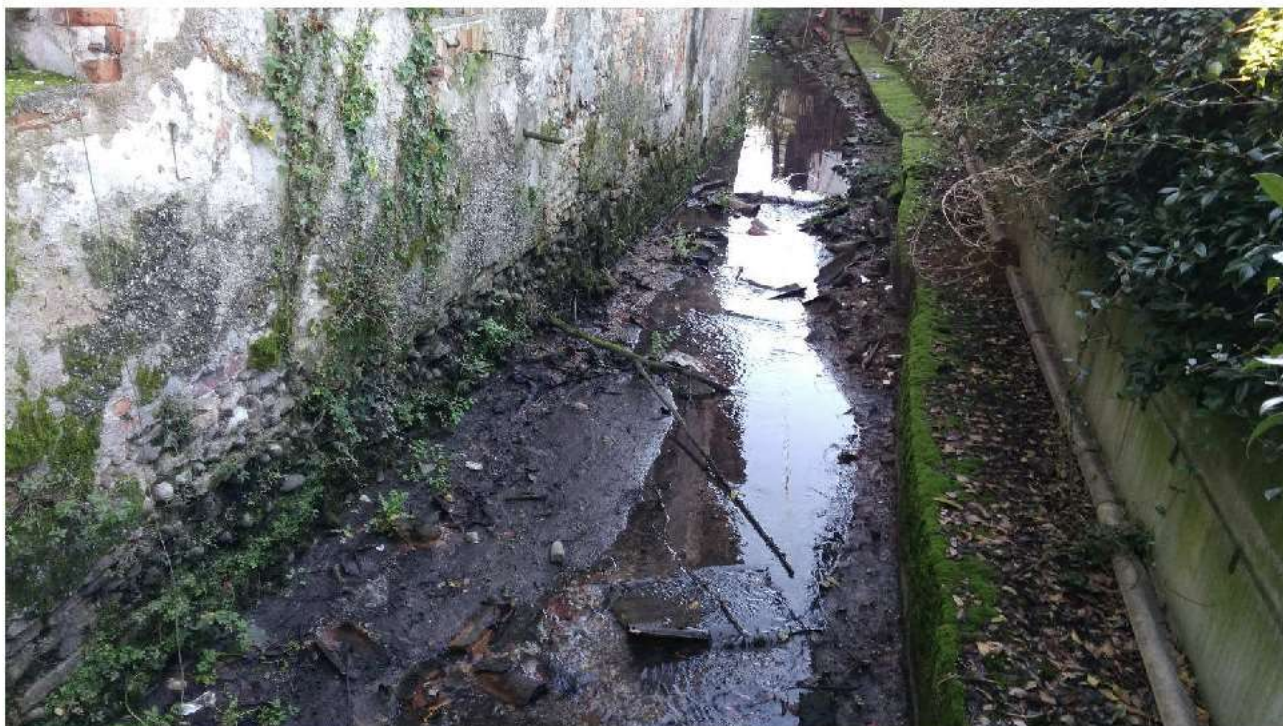
VISTA DEL FOSSATO LATO NORD, DELLA MURATURA DELLA PORZIONE "BASSA", DELLE RECINZIONI DELLE PROPRIETA' CONFINANTI E DEL RELATIVO BASAMENTO DI FONDAZIONE (con cavo elettrico entro canaletta) SUL QUALE SARANNO IMPOSTATE LE PUNTELLAZIONI PREVISTE

- rinforzi alle fondazioni, in particolare sulla muratura lungo il fossato;
- rinforzi locali alle murature portanti per risarcimento delle lesioni, rinforzi estesi sulle murature miste in ciottoli e mattoni;

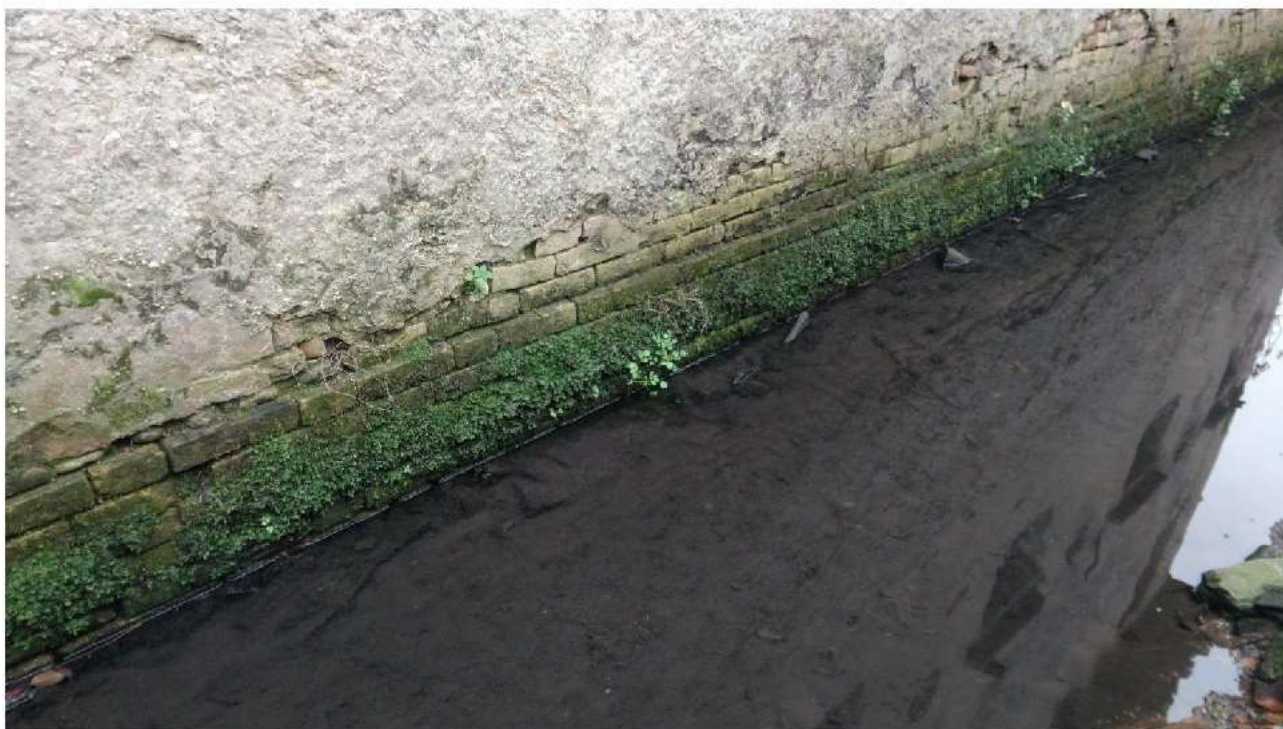
DETTAGLIO DELLA MURATURA DELLA PORZIONE "ALTA" IMMERSA NEL FOSSATO

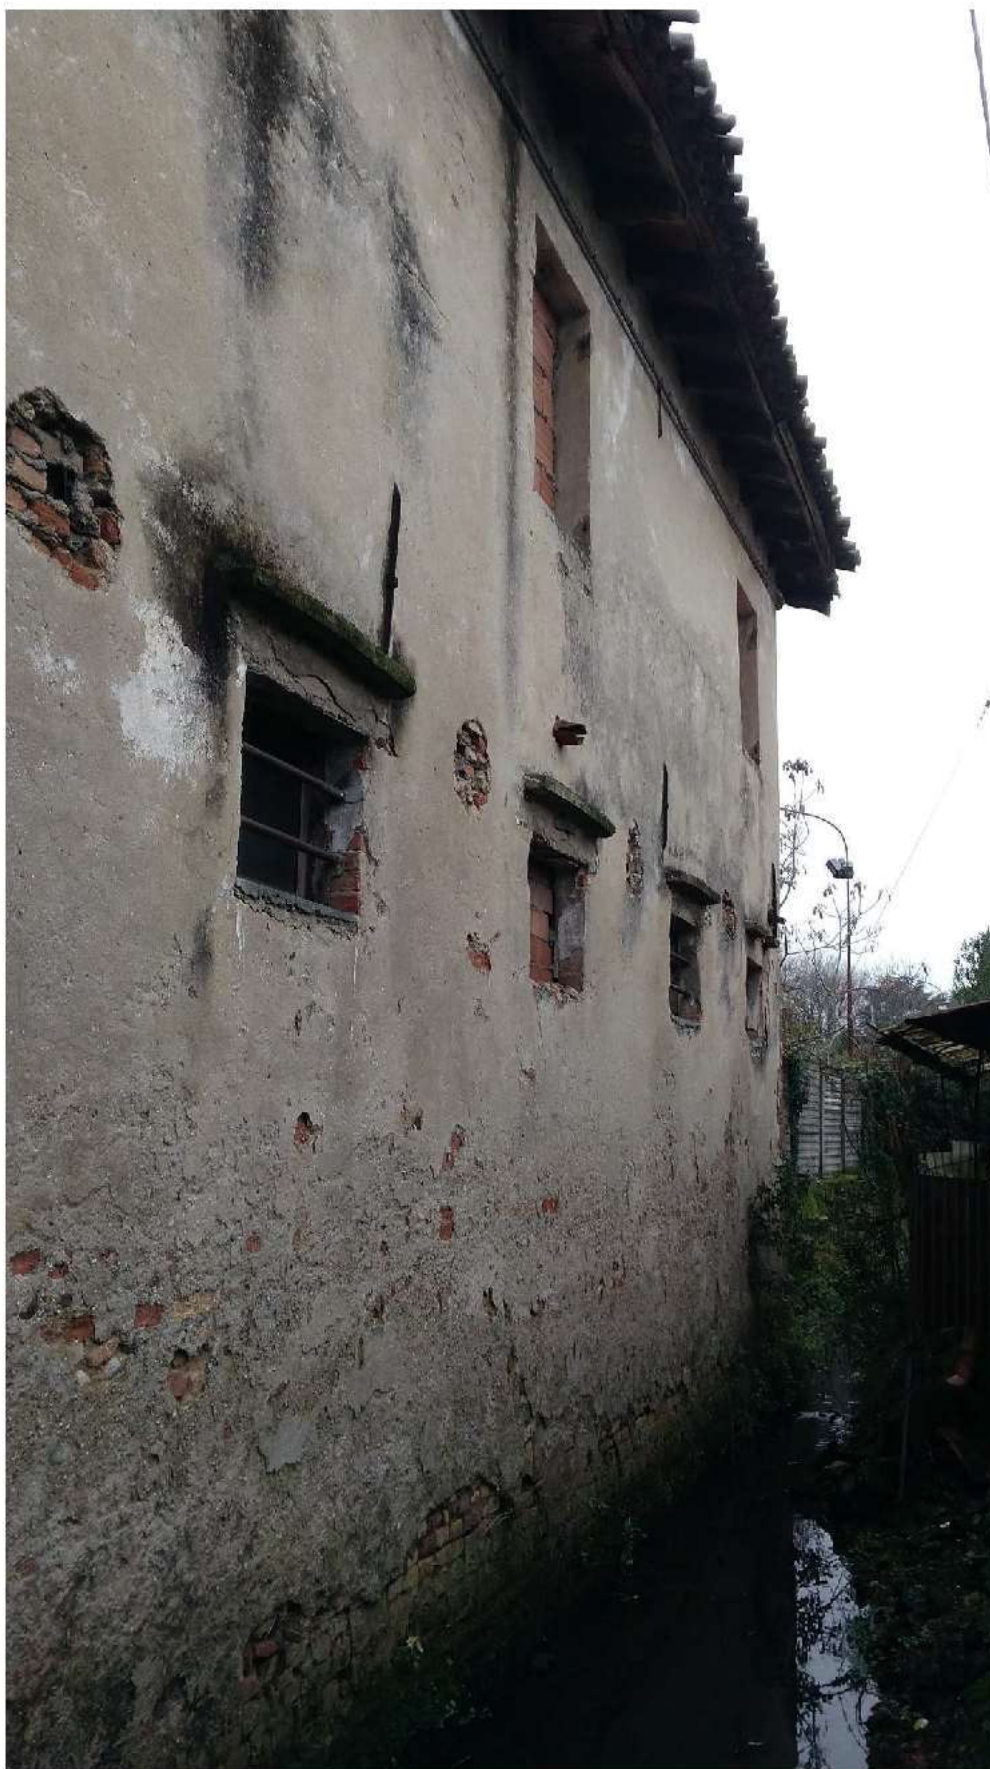
DETTAGLIO DELLA MURATURA LATO NORD DELLA PORZIONE "ALTA", CON LA PARTE PERICOLANTE DELLA CORNICE DI GRONDA. LE PUNTELLAZIONI PREVISTE ARRIVANO FINO ALLA FINESTRA IN CENTRO IN ALTO

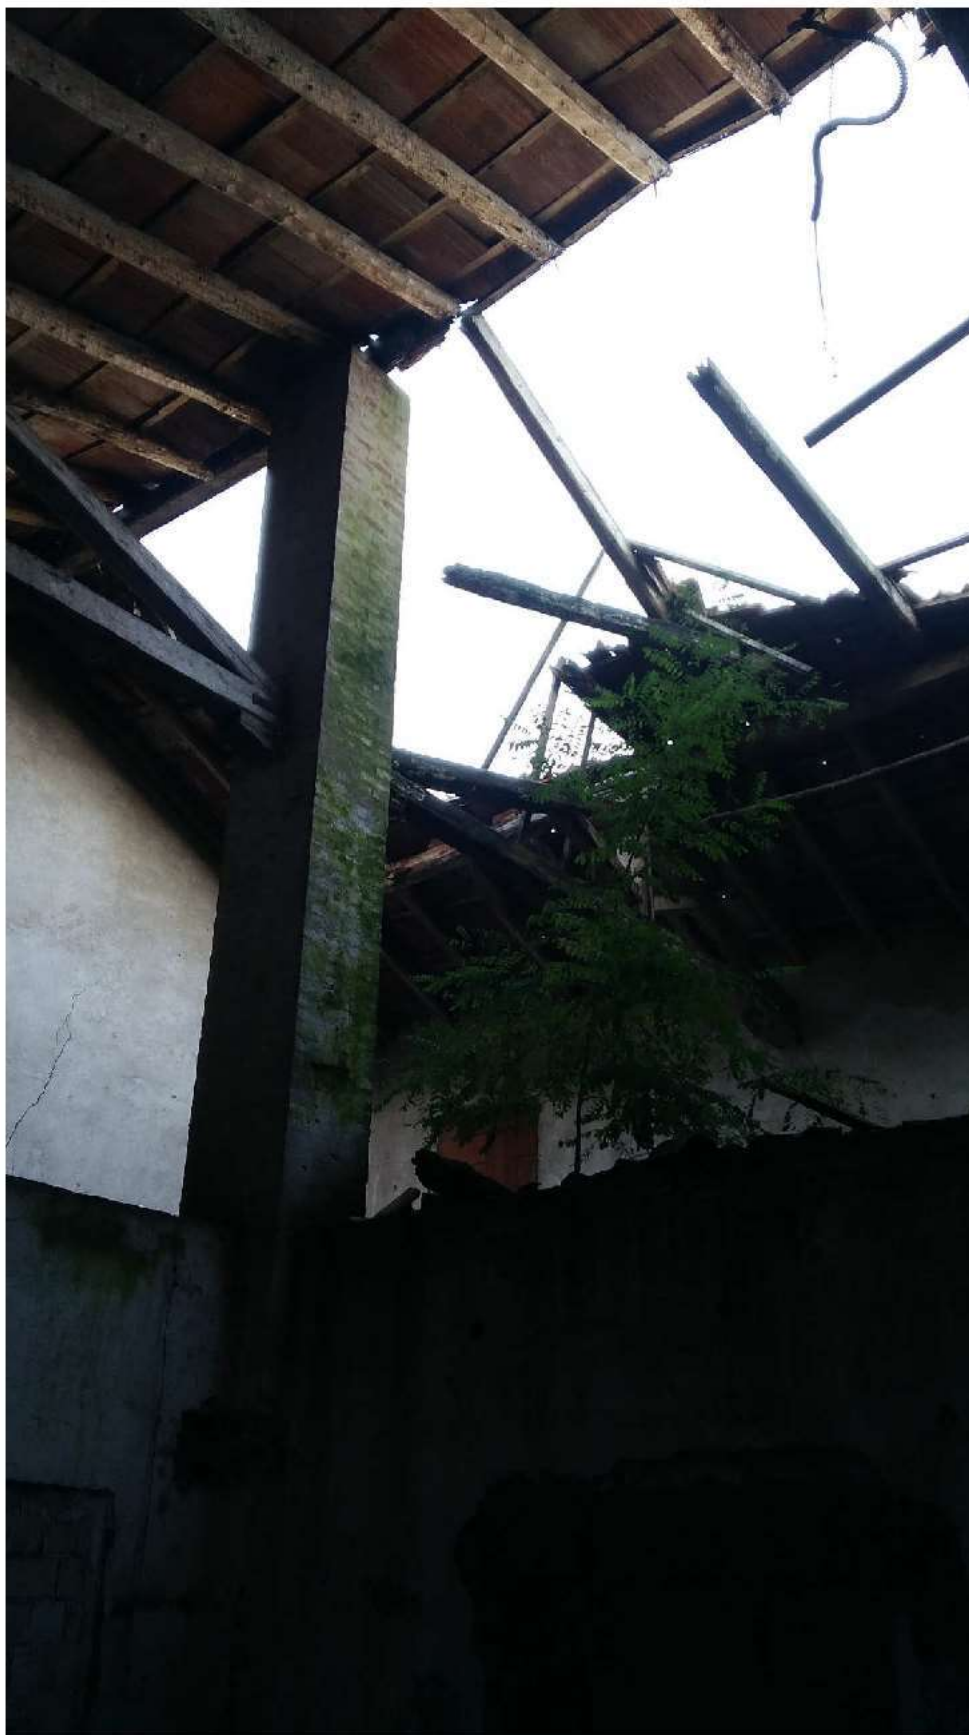
VISTA DALL'INTERNO DEL LOCALE "F" DI PARTE DELLA COPERTURA CROLLATA SUL SOLAIO DEL LOCALE "A"  
(zona ovest) VISIBILI DUE CAPRIATE DI SOSTEGNO DELLE TRAVI INTERMEDIE DI ROMPITRATTA

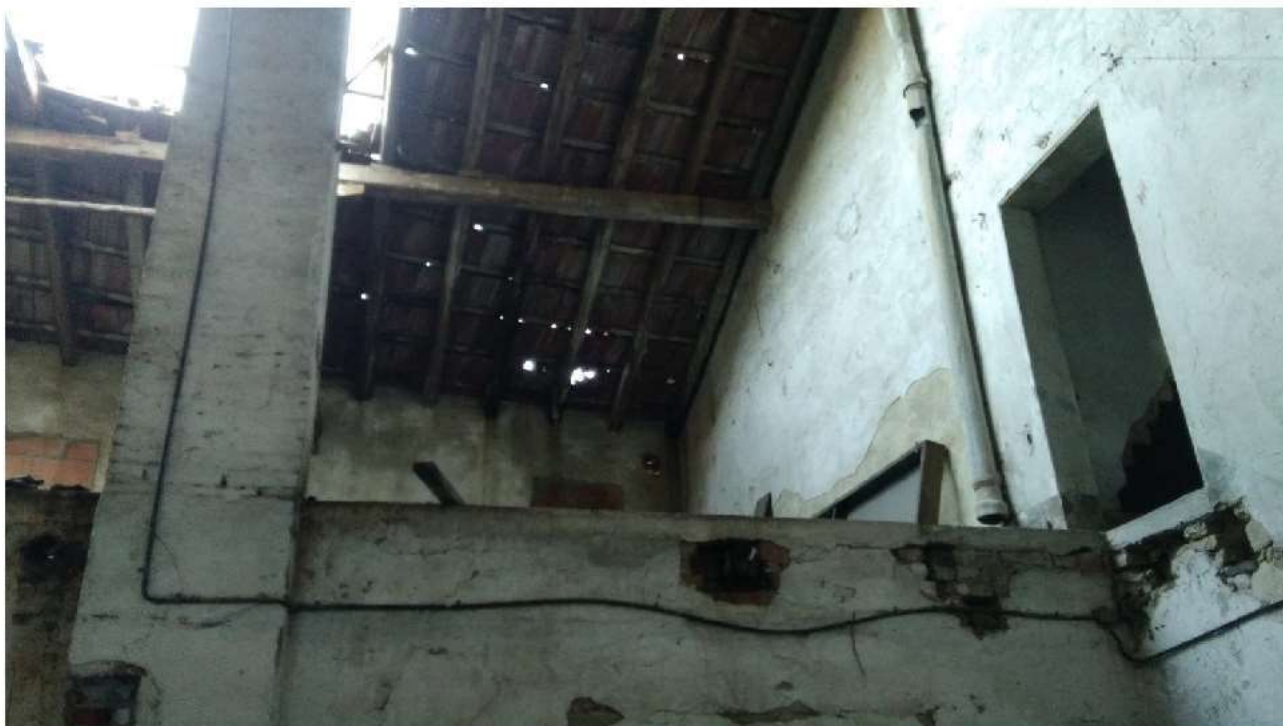
VISTA DALL'INTERNO DEL LOCALE "F" DI PARTE DELLA COPERTURA CROLLATA SUL SOLAIO INTERMEDIO DEL SOTTOSTANTE LOCALE "A" (zona est della falda nord)

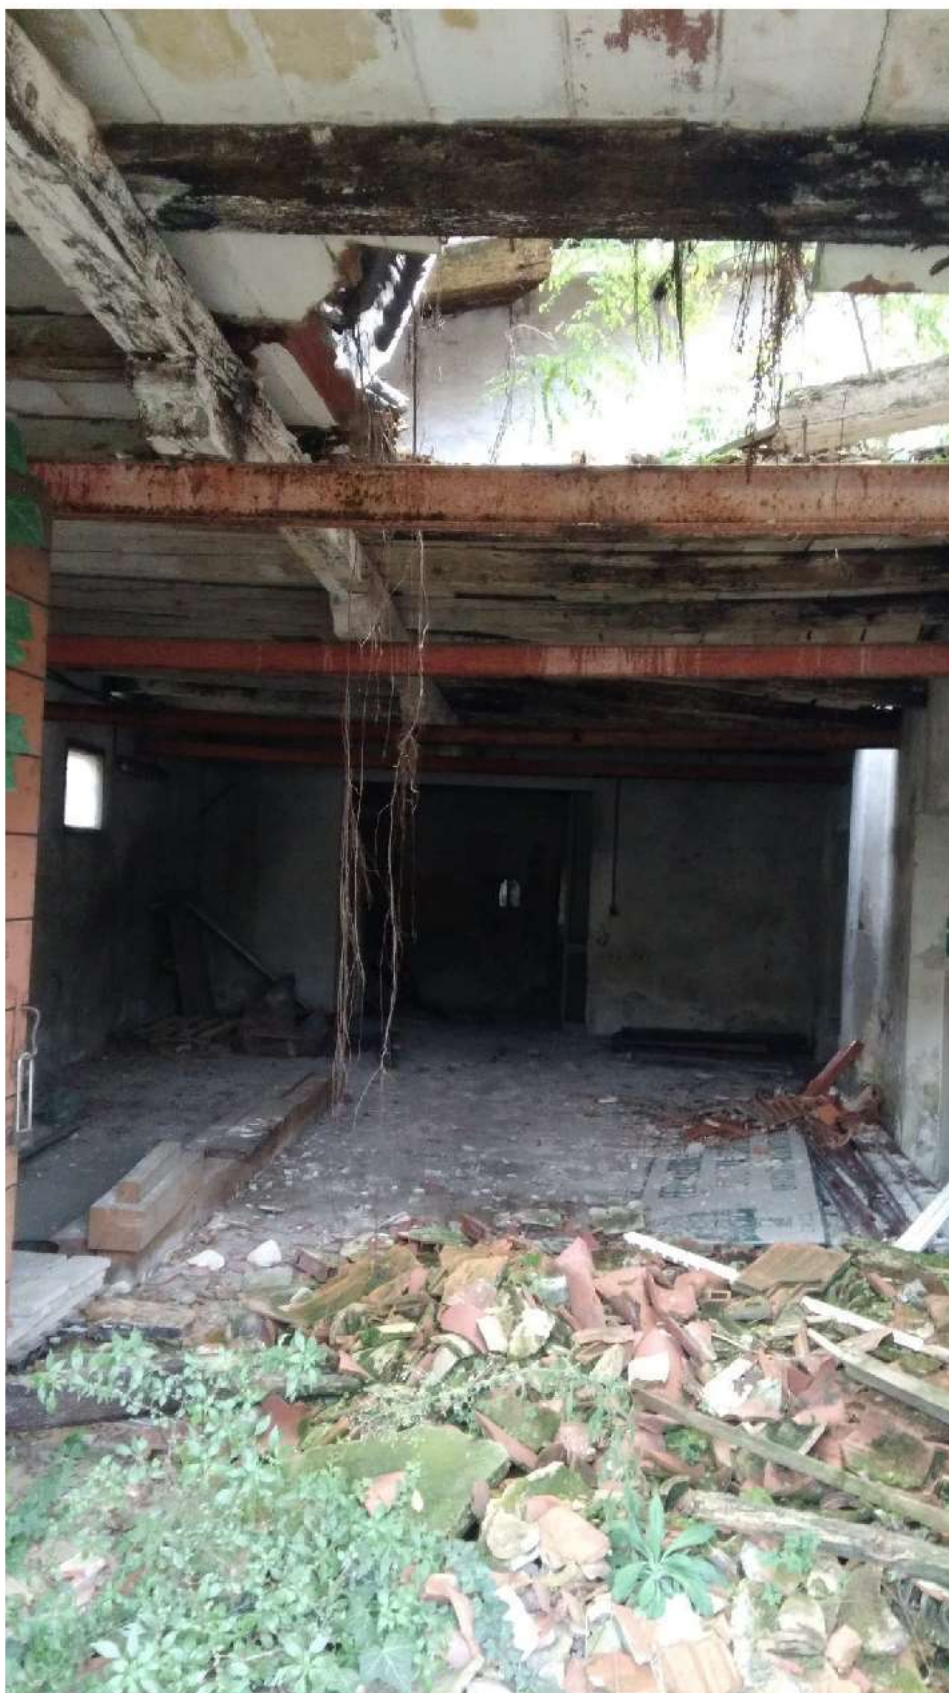
LOCALE "A" – PIANO TERRA, CON DETTAGLIO DELLA PORZIONE CROLLATA DEL SOLAIO INTERMEDIO IN PROSSIMITA' DELL'INGRESSO SUL LATO OVEST E LE RELATIVE MACERIE. LE PUTRELLE IN ACCIAIO

PROBABILMENTE SOSTITUISCONO DEI PRECEDENTI PILASTRI DI SOSTEGNO DELLA TRAVE MEDIANA DI ROMPITRATTA. SI NOTA IL SOLAIO DEFORMATO E SULLO SFONDO L'INGRESSO AL LOCALE "B"

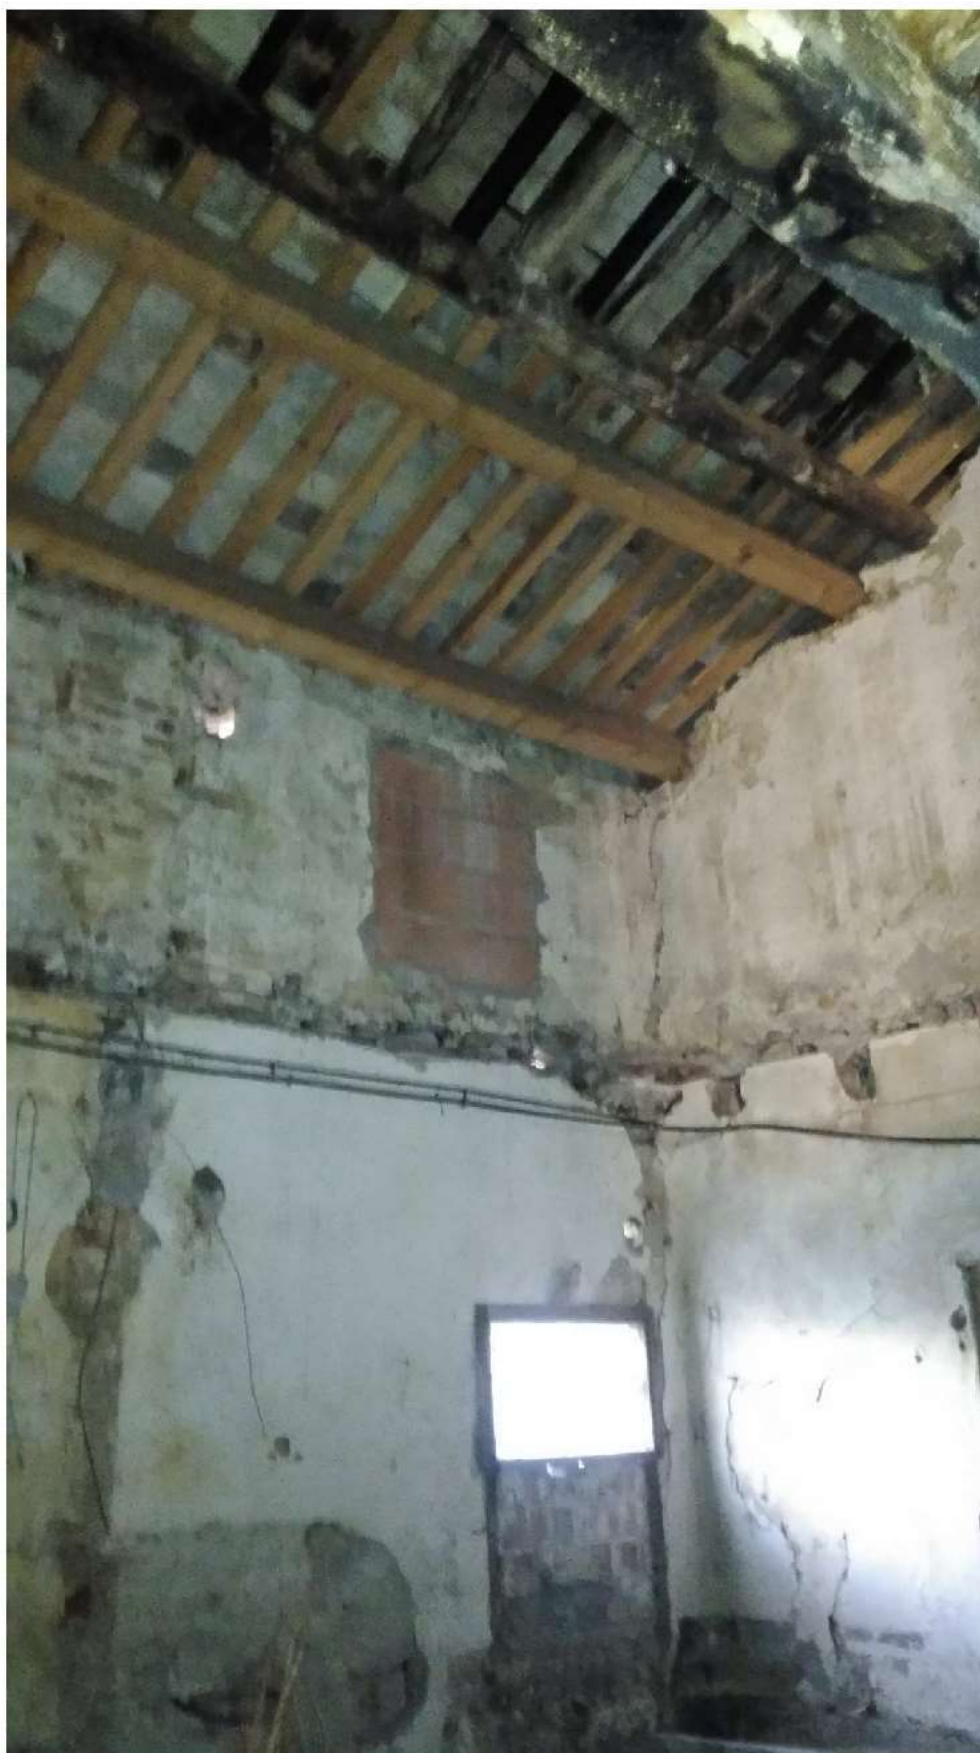
INTERNO DEL LOCALE "C" (angolo nord/est) VISIBILE PARTE DELLA COPERTURA RIFATTA E PARTE DELLA COPERTURA ORIGINARIA PIU' SCURA, AMMALORATA DA MUFFE E DA UN PROBABILE INCENDIO

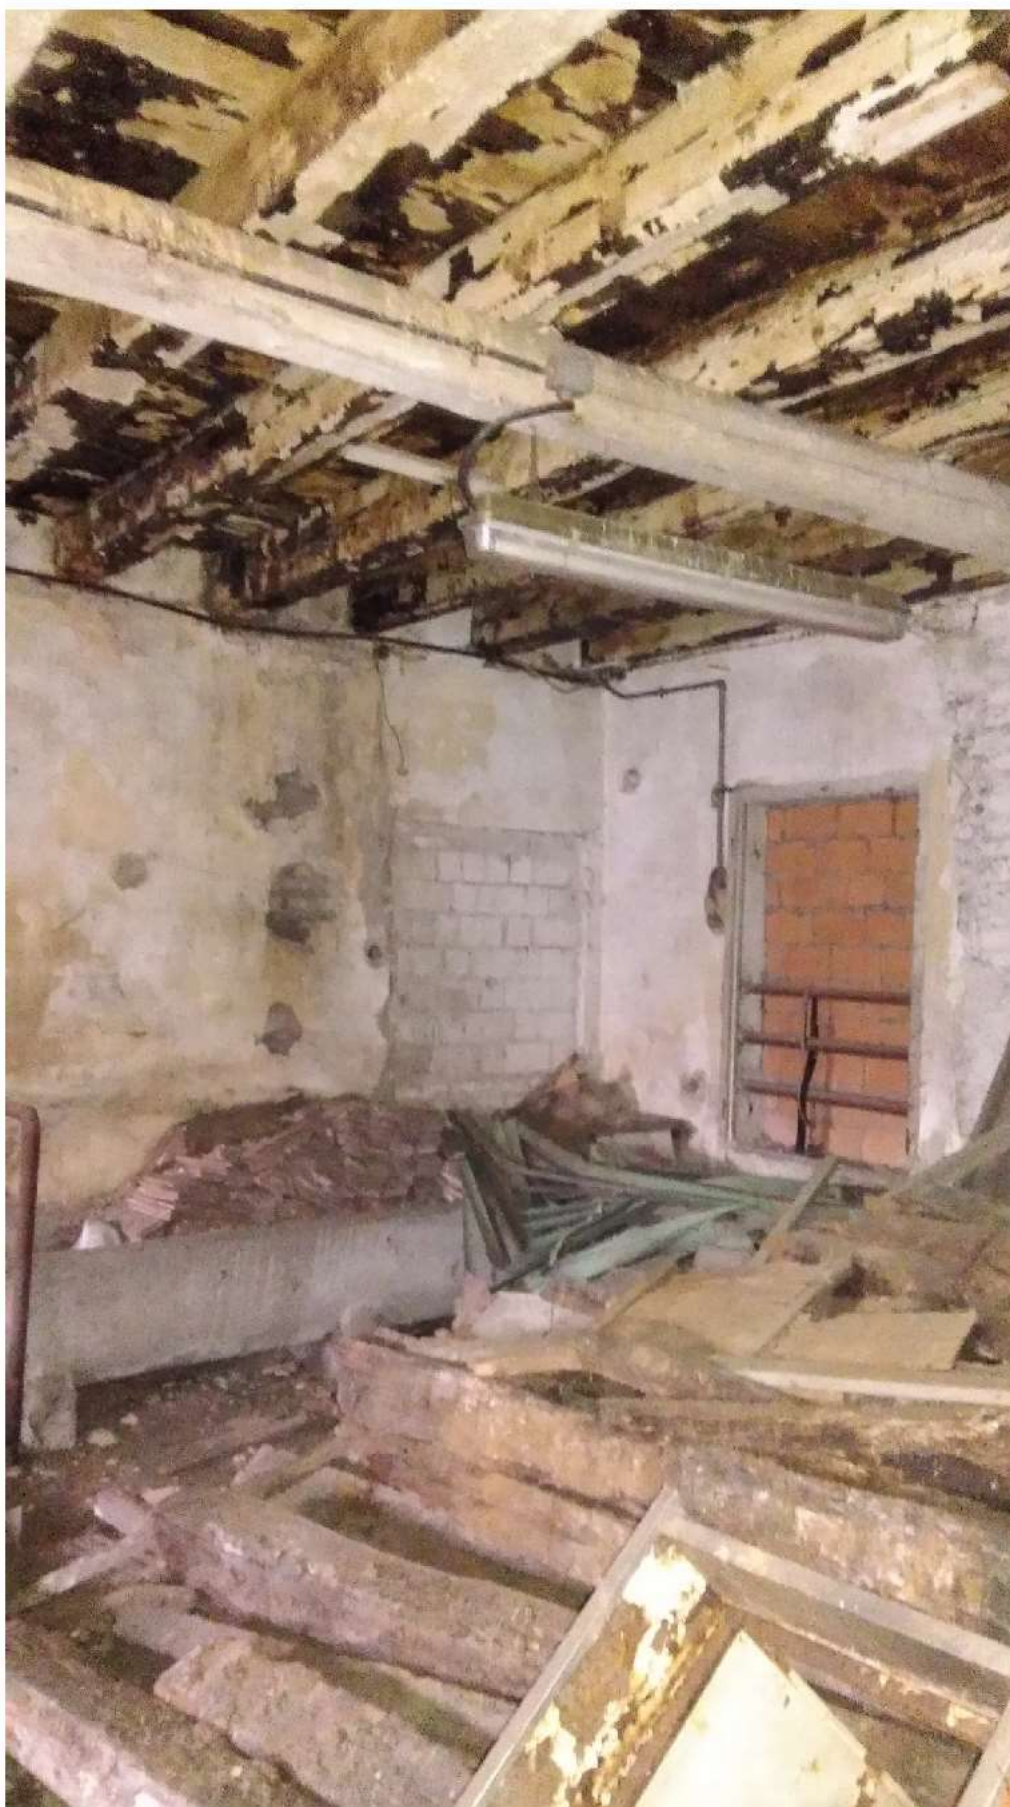
INTERNO DEL LOCALE "C", ANGOLO SUD EST, ZONA CON IL SOLAIO INTERMEDIO (molto ammalorato) E  
RELATIVA TRAVE DI ROMPITRATTA

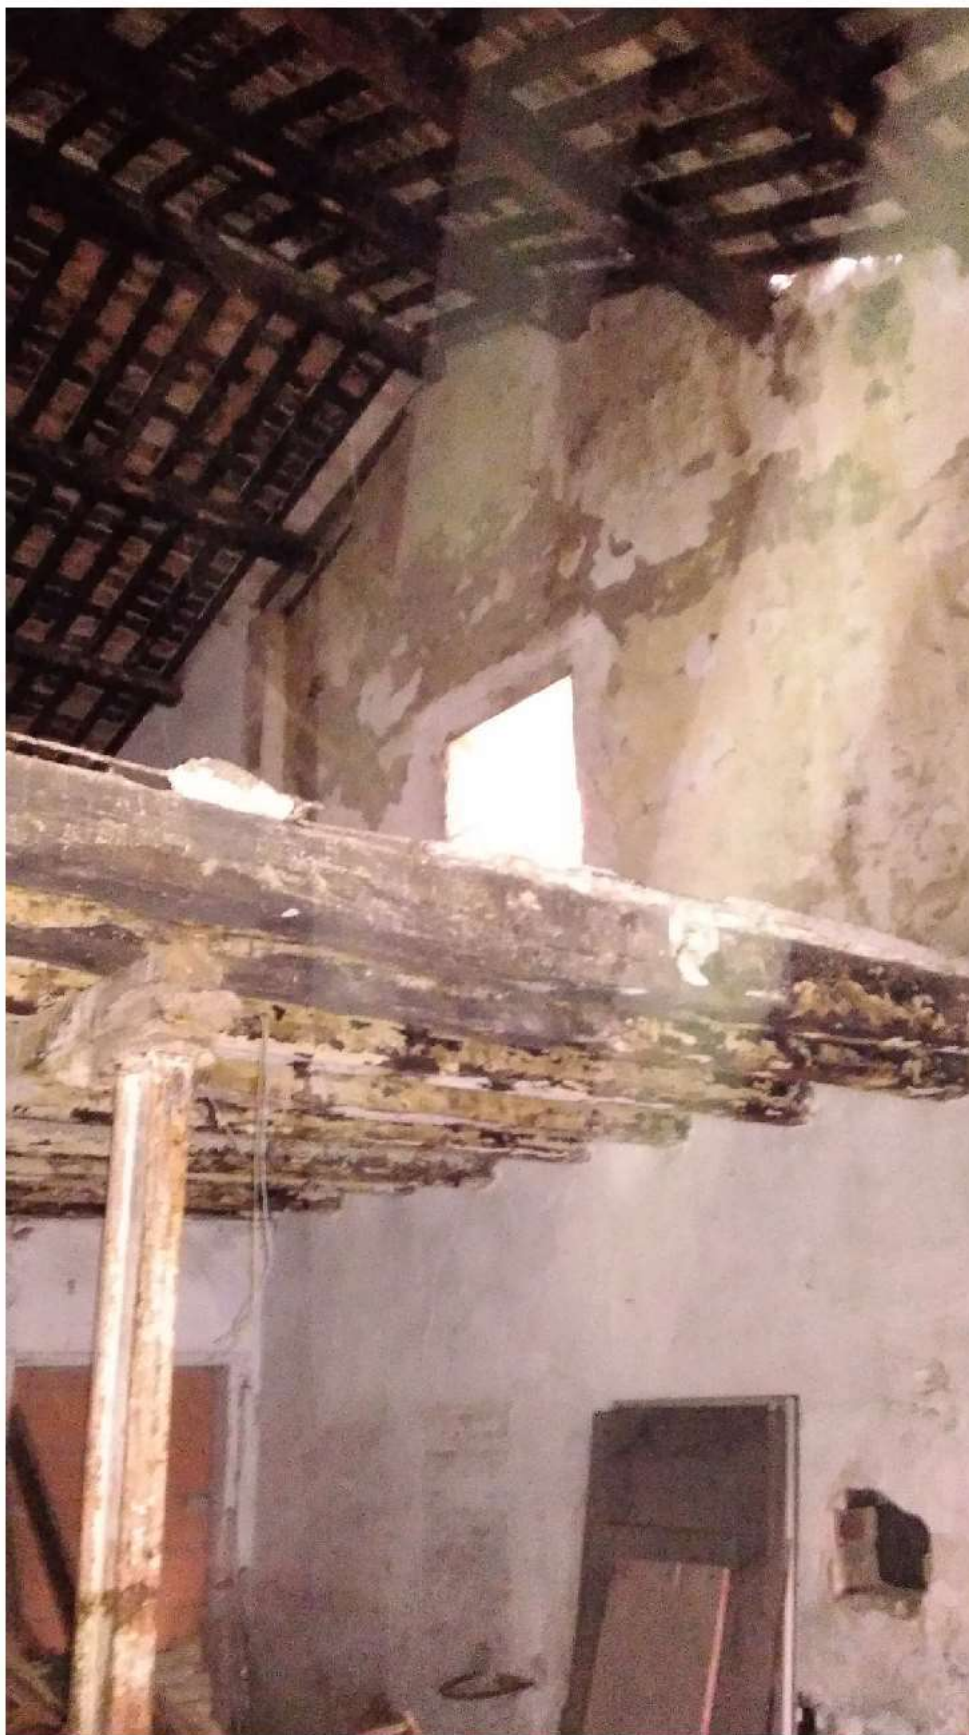
INTERNO DEL LOCALE "C", CON VISTA DELLA TESTA DEL SOLAIO INTERMEDIO, DELLA COLONNA METALLICA DI SOSTEGNO DELLA TRAVE DI ROMPITRATTA E DELLA COPERTURA ORIGINARIA AVENTE ORDITURA DELLE TRAVI "ALLA VICENTINA" CON MORALI E TAVELLE PIENE IN LATERIZIO (con piccola porzione della falda nord in stato precario, a ridosso della muratura, si vede la luce esterna)
