TRIBUNALE DI TREVISO

Esecuzione Immobiliare n. 390/2024

LOTTO UNICO – Pero di Breda di Piave (TV) – Via Dei Maretti n. 1

ABITAZIONE con CORTE ESCLUSIVA di pertinenza

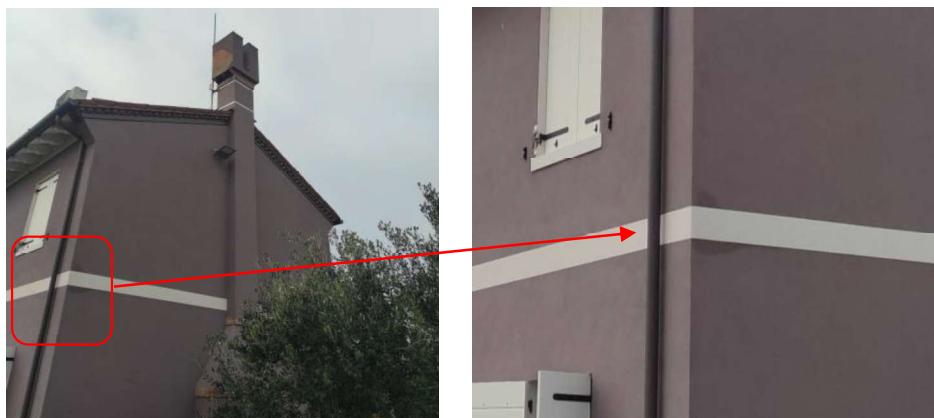
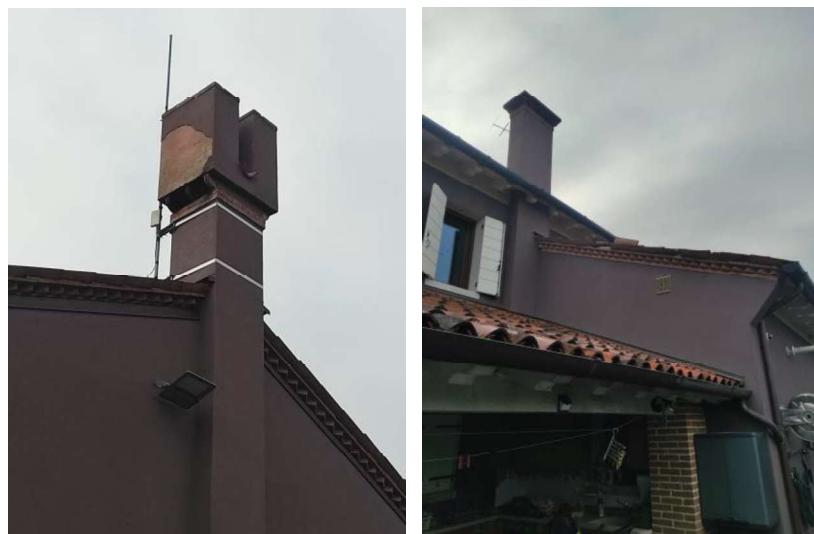
Il lotto si presenta in ottimo stato conservativo, con finiture di pregio e dotazioni impiantistiche di rilievo; la facciata nord, interessata da un cappotto termico installato dagli eseguiti, presenta una macchia all'altezza del solaio interpiano, che tuttavia non trova alcuna evidenza all'interno.

Anche il rivestimento del comignolo necessita di piccolo intervento manutentivo, dovuto allo sfaldamento del rivestimento; i coppi nella falda ovest (zona Ripostiglio) presentano scivolamento. Presenti cavillature/piccole fessurazioni nelle pareti delle camere 2 e 3.

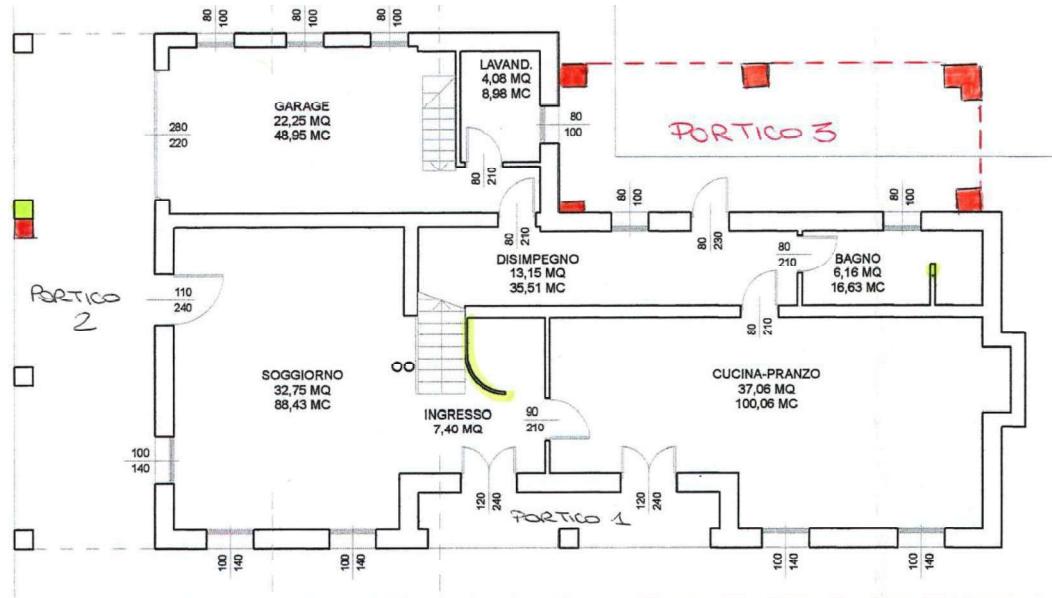
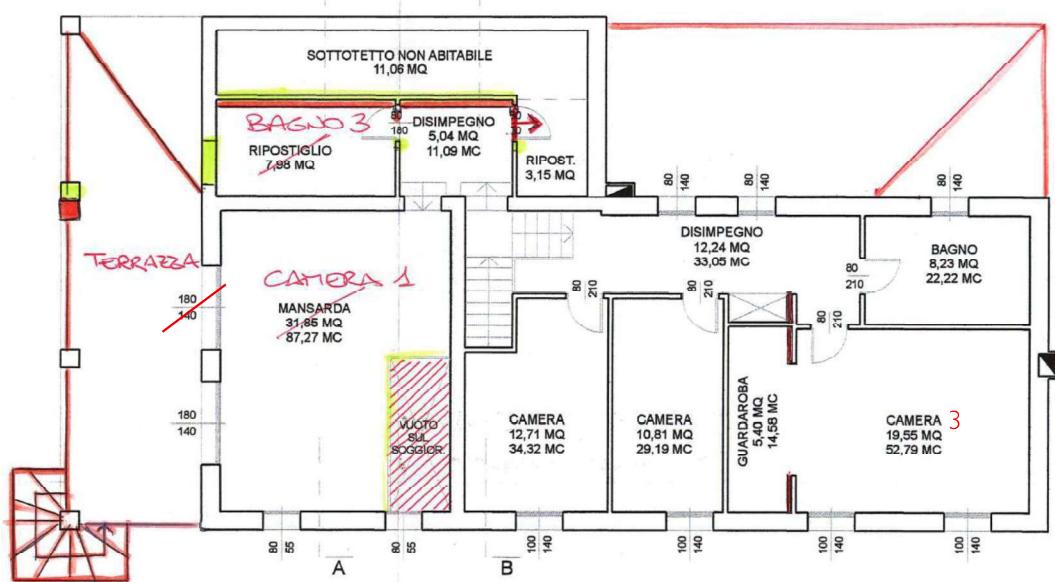
Rossi/gialli: piano terra e primo

- DIVERSA DISTRIBUZIONE SPAZI INTERNI → al piano terra, non è presente la parete curva autorizzata nella zona Ingresso; la parete divisoria interna del Bagno 1 è leggermente più corta rispetto al previsto; uno dei pilastri del Portico 2 (prospetto sud) risulta spostato rispetto a quanto indicato nella tavola autorizzativa. Trattasi di difformità regolarizzabili (come di seguito si esporrà). Diversamente, costituisce un aumento di volume non autorizzato il Portico 3, uno spazio coperto realizzato con la costruzione di pilastri e di una copertura a doppio spiovente rivestito in coppi; non essendovi volume residuo disponibile, tale difformità NON potrà essere regolarizzata e si dovrà pertanto procedere al lievo della copertura.

Al piano primo: nel vano Mansarda, utilizzato come Camera da letto, è stato chiuso il vuoto sul Soggiorno, rendendo l'intera superficie calpestabile; una finestra della Camera 1 è stata trasformata in porta finestra, mentre una nuova finestra è stata creata nel Ripostiglio, attrezzato e utilizzato come Bagno (i.e. Bagno 3), e creato un gradino sul secondo Ripostiglio; la tramezza tra Camera 3 e Guardaroba risulta più spesso di quanto indicato nella tavola autorizzata. Trattasi tuttavia di difformità che potranno essere regolarizzate (come di seguito si esporrà).

Non potrà invece essere regolarizzata la Terrazza coperta ricavata al di sopra del Portico 2 e collegata con la Camera 1, al piano primo, e accessibile direttamente dal piano terra tramite una scala esterna metallica, anch'essa non legittimata; si tratta, infatti, di un aumento di volume che, in assenza di volume residuo, non potrà essere oggetto di sanatoria, e pertanto sia la scala che la terrazza dovranno essere demolite.

Per le difformità indicate come "regolarizzabili", potrà essere predisposta una pratica edilizia in sanatoria e la corresponsione della sanzione amministrativa (**forfettariamente indicati in € 20.000,00** comprensiva di quella riferita al triplo del costo di produzione per l'abuso non eliminabile, salvo diversa determinazione dell'Ufficio tecnico competente al termine dell'istruttoria); a tale importo dovranno poi essere aggiunte le spese vive e di gestione della pratica (es. diritti di segreteria) nonché i costi relativi alle competenze professionali del tecnico incaricato della predisposizione e presentazione della suddetta pratica, forfettariamente quantificate in non meno di **€ 2.500,00** (oltre IVA, oneri fiscali e spese vive).

Per le opere non regolarizzabili ma eliminabili si stima invece un costo di demolizione di circa **€ 12.000,00** (oltre IVA, oneri fiscali e spese vive).

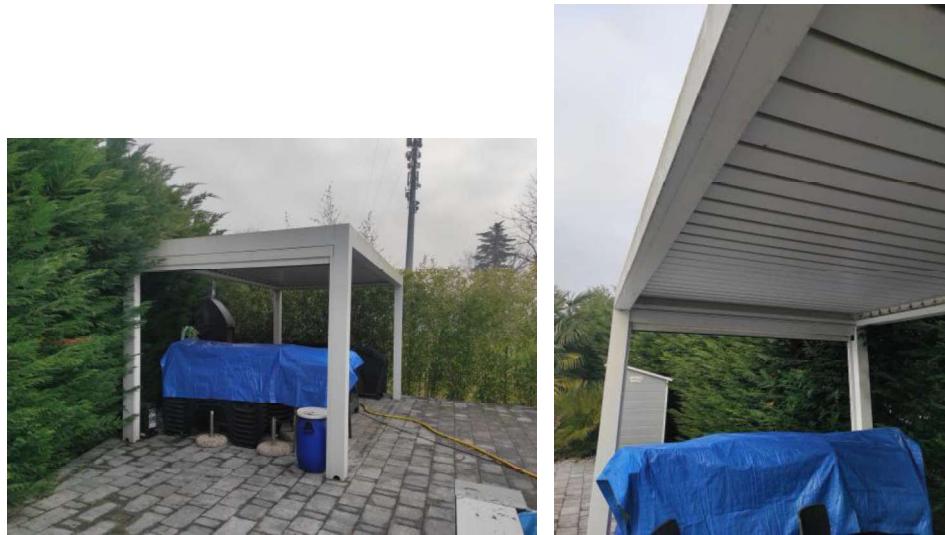
➤ Pergola bioclimatica con struttura metallica, leggera, coperta con pannelli regolabili e completamente aperta sui lati; sulla scorta di quanto previsto dal comma 5.1 e 6 dell'articolo III.VI.10 REC, si ritiene che il manufatto non costituisca aumento di volume e possa quindi essere regolarizzato;

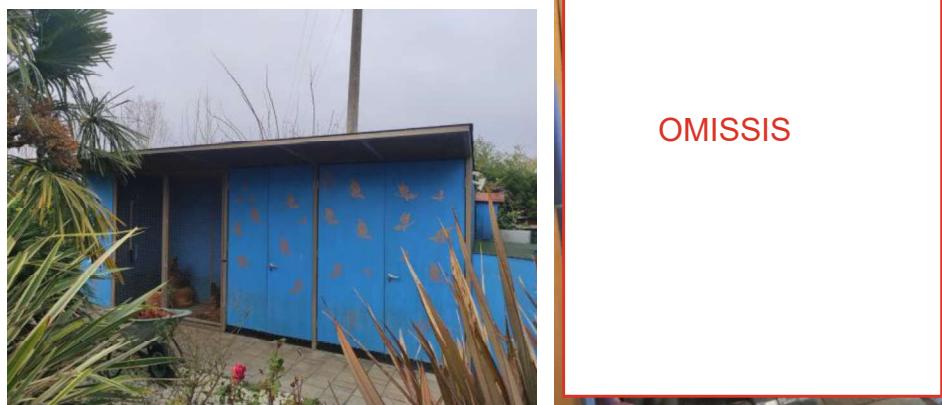
➤ Deposito/Magazzino in legno, a falda unica, semplicemente poggiato sopra alla pavimentazione presente sull'area scoperta; poiché il manufatto, assimilabile ad una *Cassetta da giardino* normata dal comma 6.1 dell'art. III.VI.10 REC, supera la superficie massima consentita (i.e. 6 mq), si ritiene non possa essere regolarizzabile e dovrà pertanto essere parzialmente demolito.

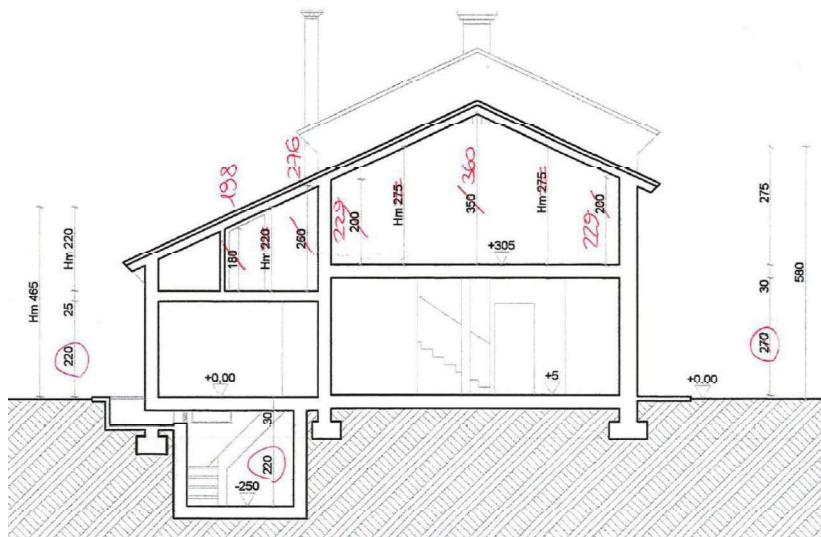
- **ALTEZZE UTILI** → le altezze nette sottotavolo rilevate nella porzione sud dell'edificio (i.e. Camera 1, Bagno 3, Disimpegno 3, Ripostiglio) risultano superiori all'autorizzato; si richama, infatti, l'art. III.I1.2 del REC che al comma 1.b stabilisce che “*in caso di solaio con travetti l'intradosso è riferito al sottotrave quando l'orditura ha un interasse inferiore a cm 30,00*”. Nel caso di specie, nel solaio di copertura del primo piano l'interasse tra i travetti è superiore a 30 cm e pertanto va considerata l'altezza sottotavolo e non quella sottotrave; diversamente, al piano terra (i.e. Soggiorno, Ingresso, Cucina/Pranzo) l'altezza netta viene determinata sottotrave, essendo l'interasse tra i travetti non superiore a 30 cm.
Tale difformità costituisce quindi un aumento di volume non autorizzato né autorizzabile, non essendovi disponibilità di volume edificabile residuo; tuttavia, poiché l'abbassamento della copertura (demolizione e ricostruzione) potrebbe produrre pregiudizio sulla parte eseguita in conformità, potrà essere richiesta una sanzione pari al triplo del costo di produzione.

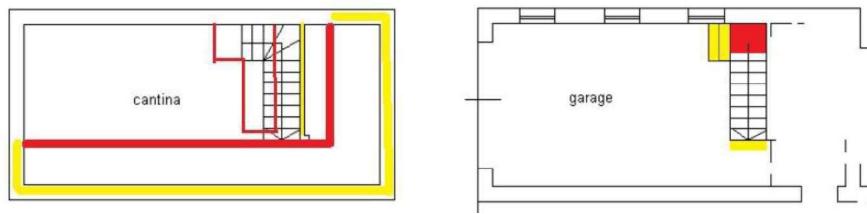
Mn. 330 sub. 5

- **mn. 330 sub. 5 →** la cantina al piano interrato risulta più piccola di quanto rappresentato; il foro sul solaio del garage e la morfologia della scala rilevate risultano diformi rispetto a quanto rappresentato;
- **mn. 330 sub. 7 →** si rilevano sostanzialmente le medesime difformità già indicate al paragrafo "Difformità edilizie"; la piscina (autorizzata) non è accatastata.

Per regolarizzare le planimetrie catastali adeguandole allo stato di fatto rilevato si renderà quindi necessario procedere alla presentazione di una pratica DOCFA di variazione, ad un costo di **€ 70,00 per ciascuna planimetria da variare** quale tributo catastale (salvo diversa determinazione dell'ufficio competente) a cui andranno aggiunte le competenze profes-

sionali del tecnico incaricato della predisposizione e deposito della pratica, forfettariamente individuate in **€ 1.500,00** (oltre IVA, oneri fiscali ed eventuali spese vive).
