# TRIBUNALE ORDINARIO - UDINE

### 51/2024

## CONSULENZA ESTIMATIVA GIUDIZIARIA

**A** villa bifamiliare a TALMASSONS VIA PIAVE 54, frazione FLAMBRO, della superficie commerciale di **182,35** mq per la quota di:

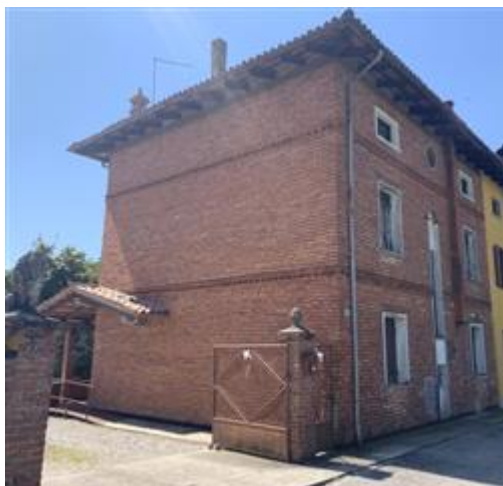
La finitura esterna dell'edificio residenziale è formata da mattoni a vista sempre risalenti all'epoca di costruzione, che caratterizzano le facciate del fabbricato, ma al tempo stesso sono prive di alcun trattamento superficiale e denotano porosità, segni di mancata manutenzione nel tempo, deterioramento delle fughe, il che rende vetusta la struttura e bisognosa di un intervento che possa impermeabilizzare tutte le superfici esterne al fine del mantenimento delle caratteristiche e solidità delle stesse dagli eventi atmosferici che hanno portato alla situazione attuale.

Prospetto abitazione lato strada di accesso

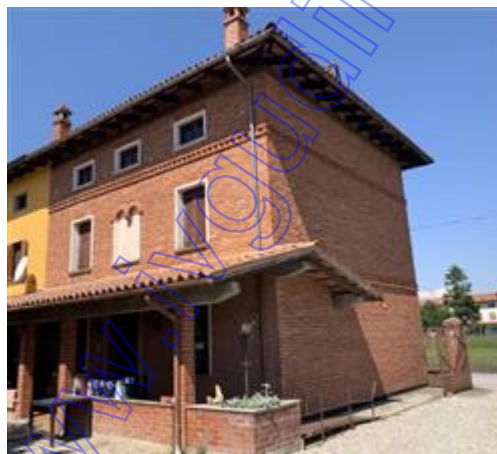
Prospetto abitazione lato cortile pertinenziale
