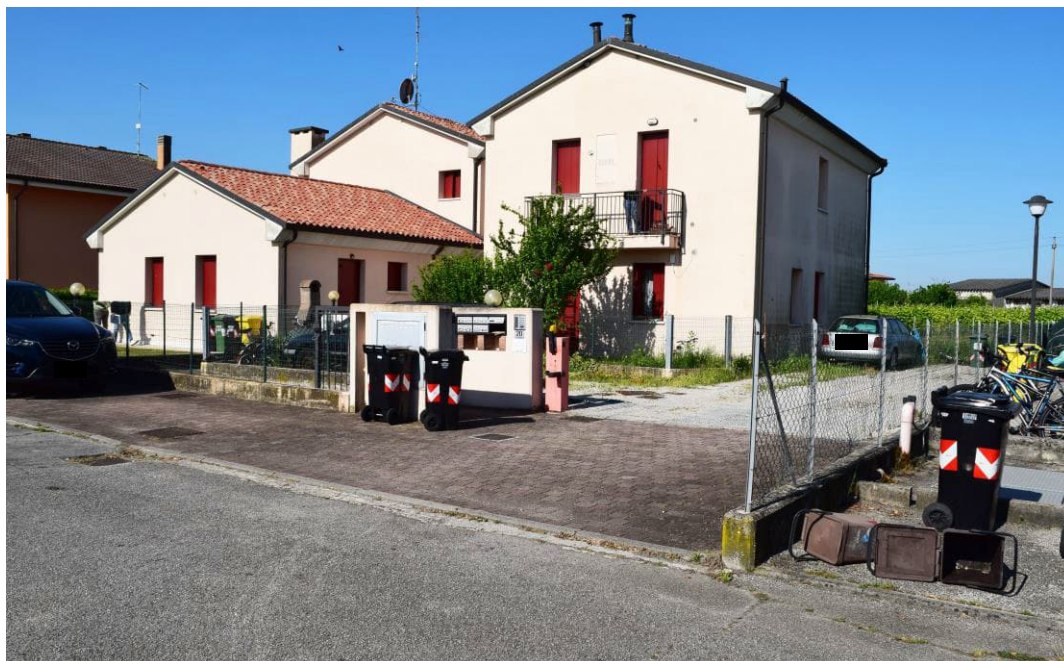
Foto 01: Vista edificio con area scoperta comune a parcheggio

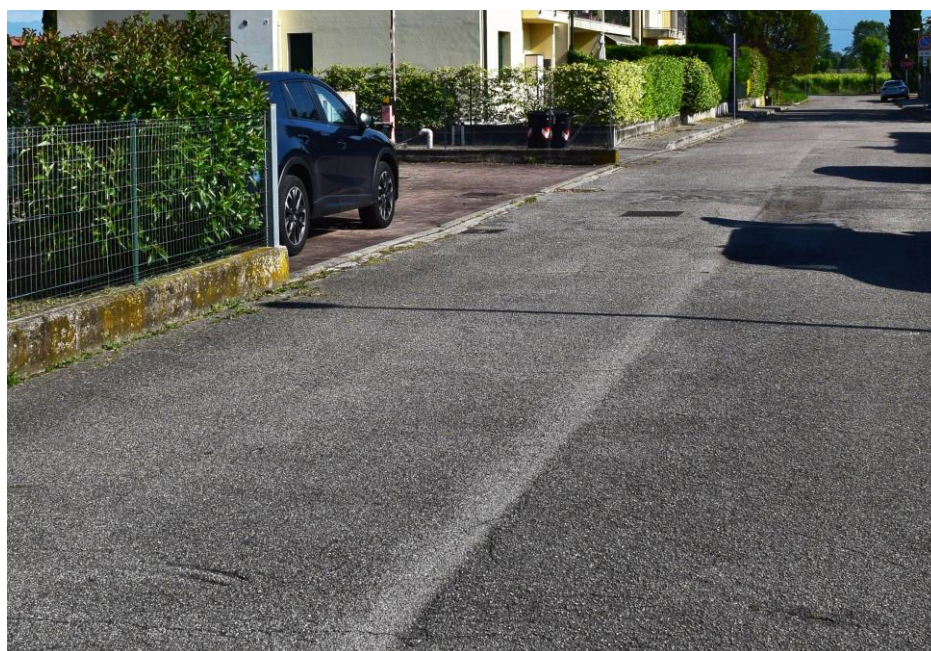
Foto 02: Vista accesso da Via Castelvechio

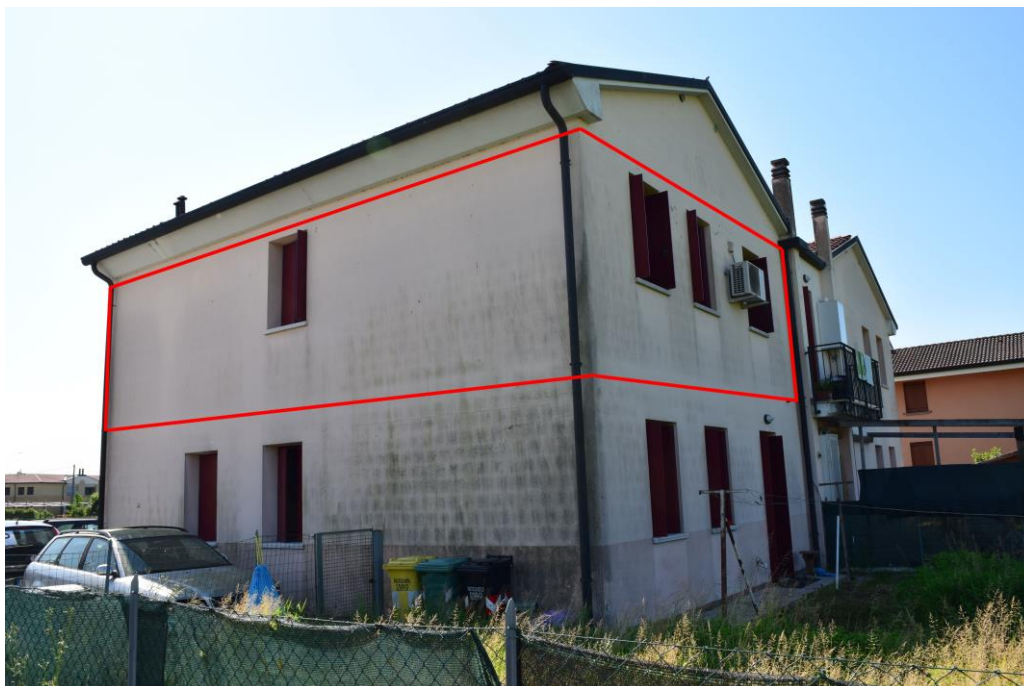
Foto 03: Identificazione appartamento lato nord e lato ovest

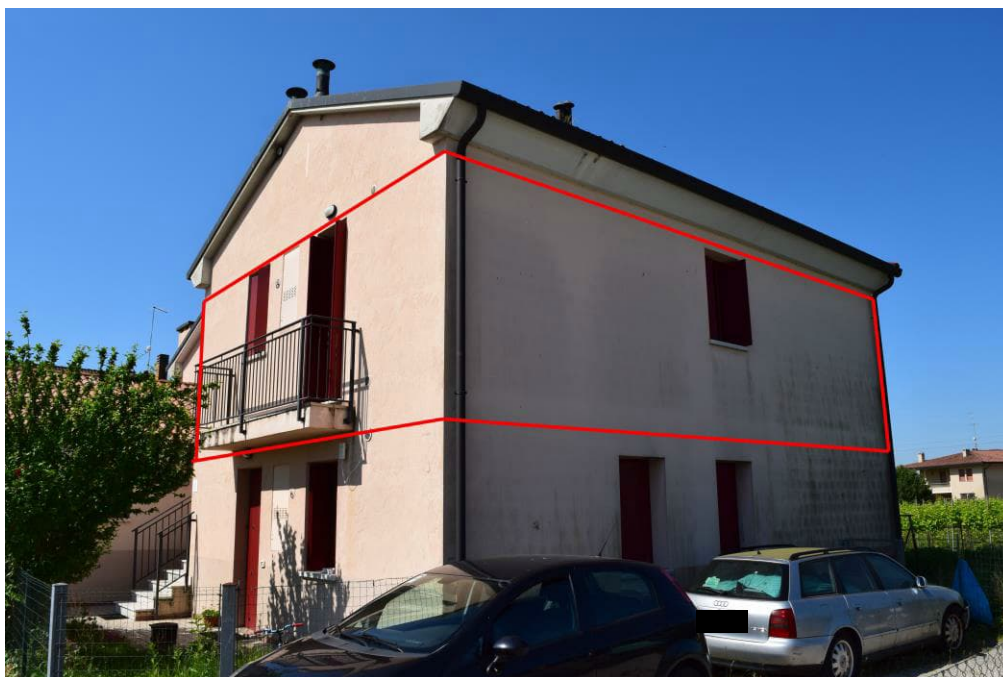
Foto 04: Identificazione appartamento lato nord e lato est

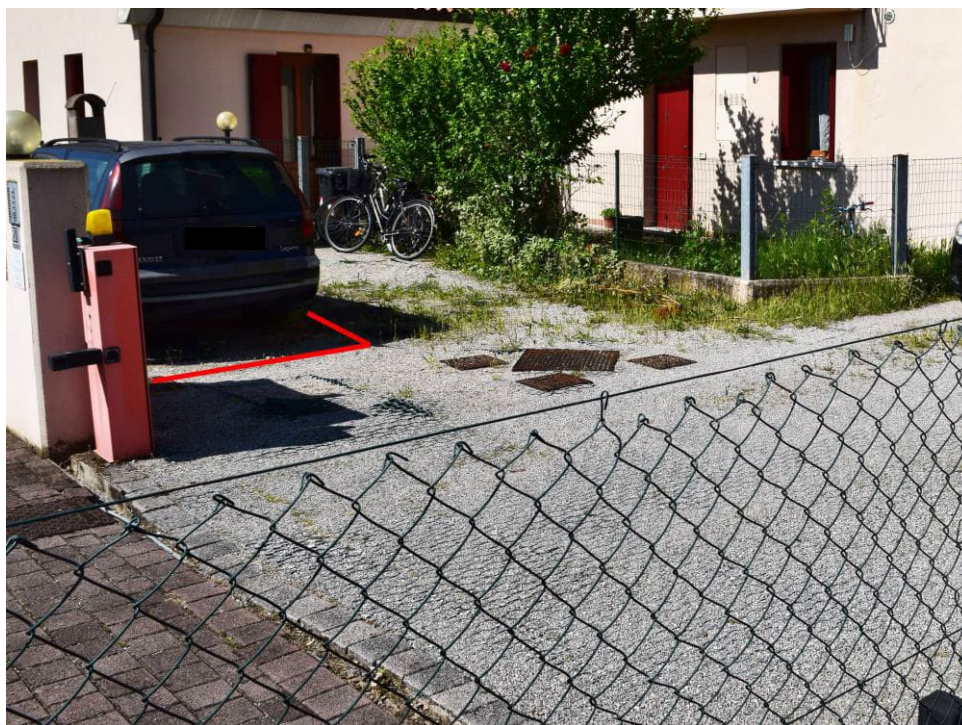
Foto 05: Identificazione porzione parcheggio ad uso esclusivo

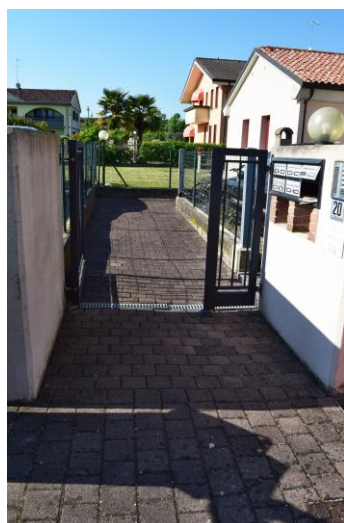
Foto 06: Accesso pedonale (lato est edificio)

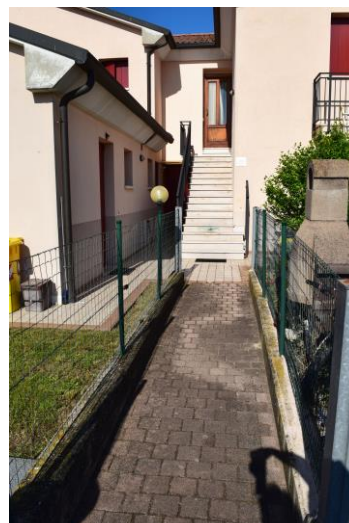
Foto 07: Vialeto pedonale con vista sulle scale esterne di accesso all'appartamento

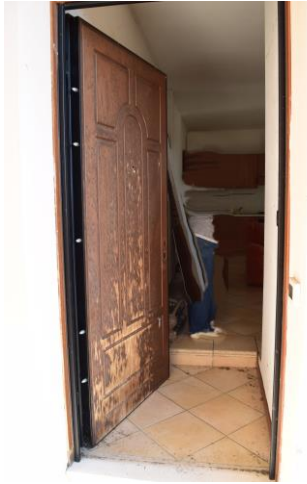
Foto 08: Ingresso appartamento

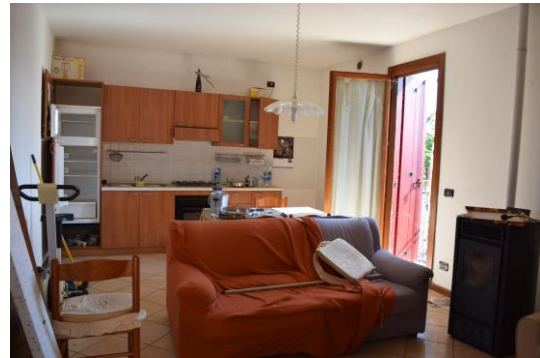
Foto 09: Angolo cottura

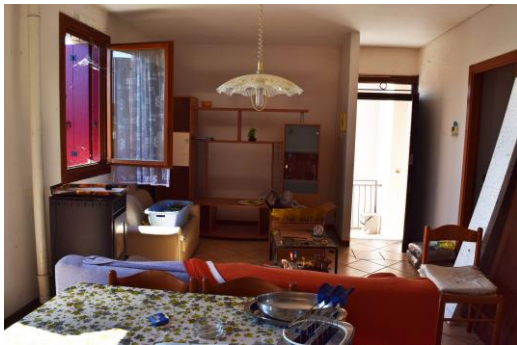
Foto 10: Soggiorno-pranzo aperto su ingresso

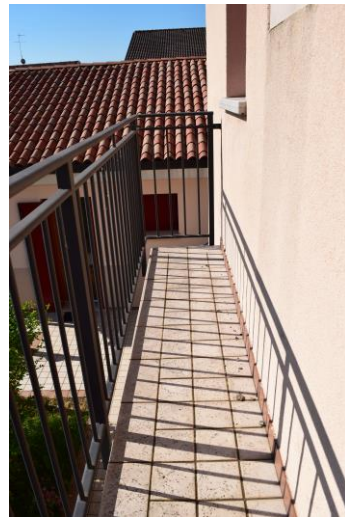
Foto 11: Balcone

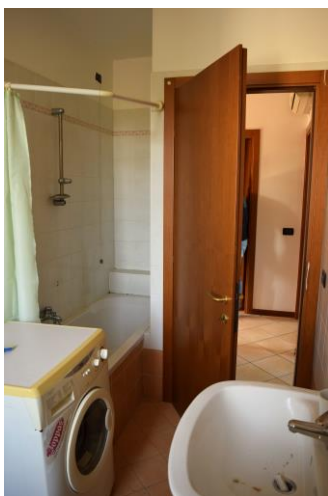
Foto 12: Bagno

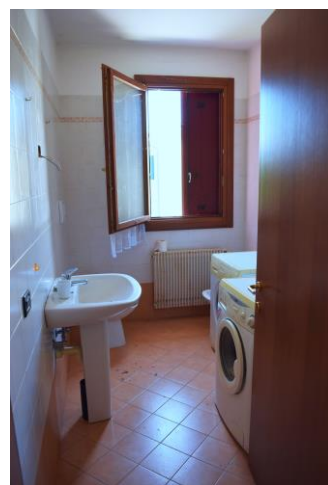
Foto 13: Bagno

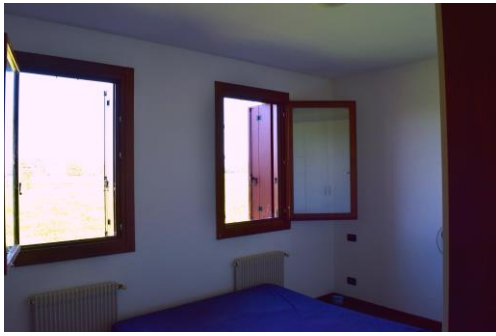
Foto 14: Camera matrimoniale

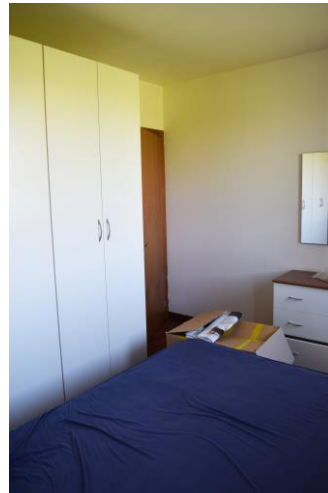
Foto 15: Camera matrimoniale

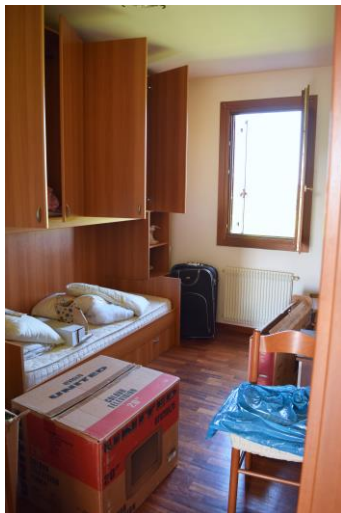
Foto 16: Camera

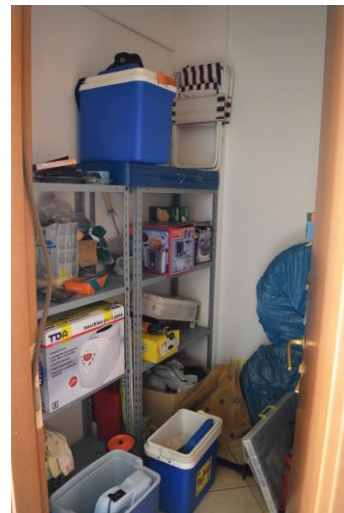
Foto 17: Ripostiglio cieco

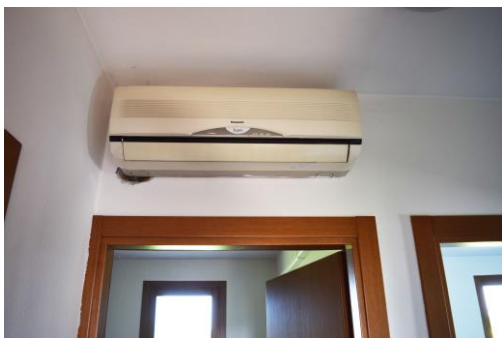
Foto 18: Unità interna gruppo climatizzazione

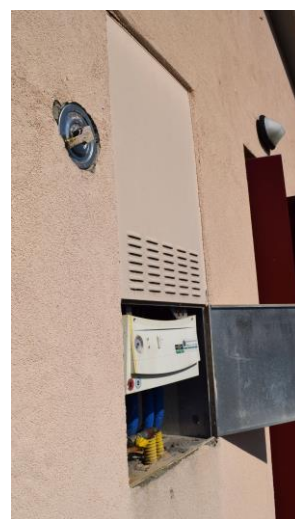
Foto 19: Caldaia murale

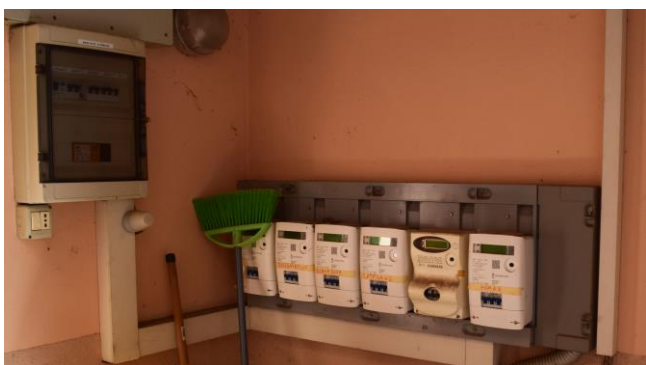
Foto 20: Contatori energia elettrica e quadro elettrico utenze comuni (sottoscala esterna)

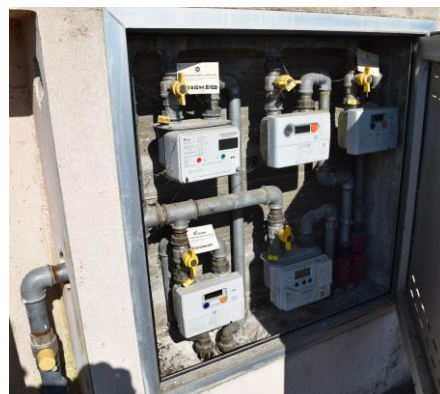
Foto 21: Contatori gas metano (muretto accesso)

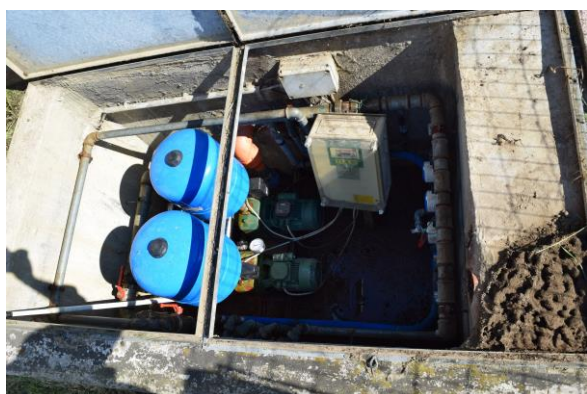
Foto 22: Vano attrezzato pompe acqua potabile da pozzo

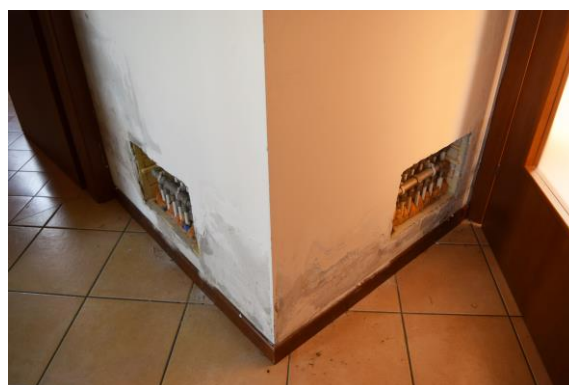
Foto 23: Deterioramento intonaco disimpegno corrispondenza connettori imp. termico

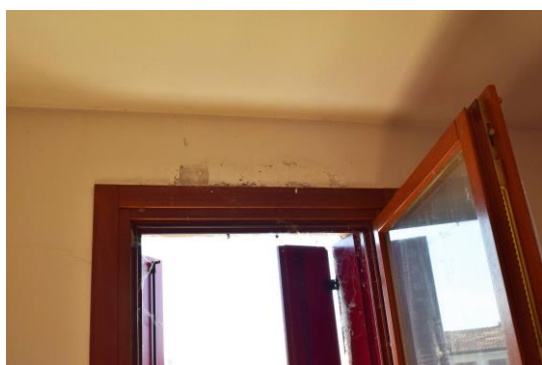
Foto 24: Deterioramento intonaco finestra soggiorno

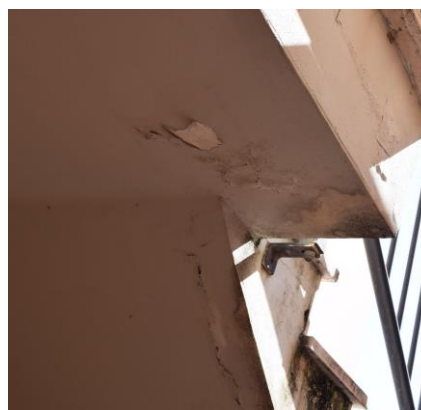
Foto 25: Deterioramento intonaco intradosso scala esterna

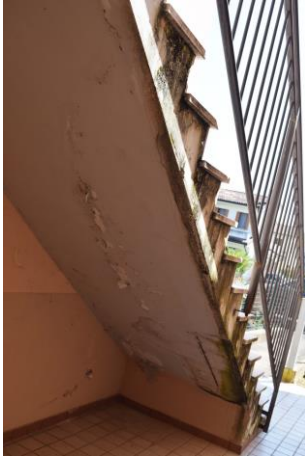
Foto 26: Deterioramento intonaco intradosso
scala esterna

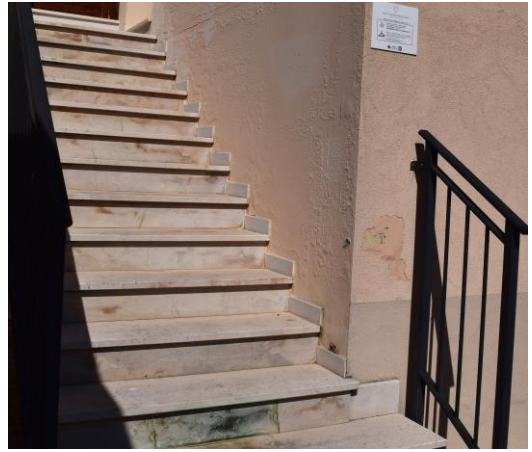
Foto 27: Fessurazioni della rasatura del cappotto

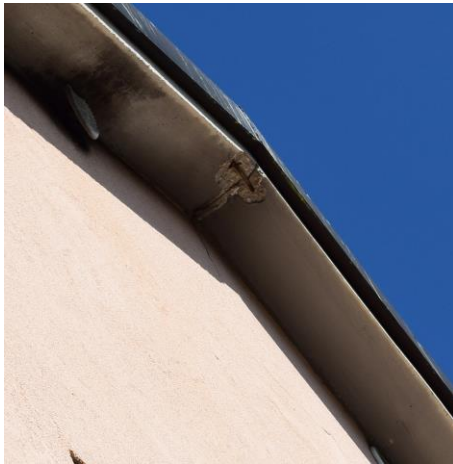
Foto 28: Degrado intonaco copertura
