**TRIBUNALE DI TREVISO**  
**Ill.mo G.I. Dott.ssa Paola Torresan**

**R.G. 1366/2020**

**Elaborato peritale**

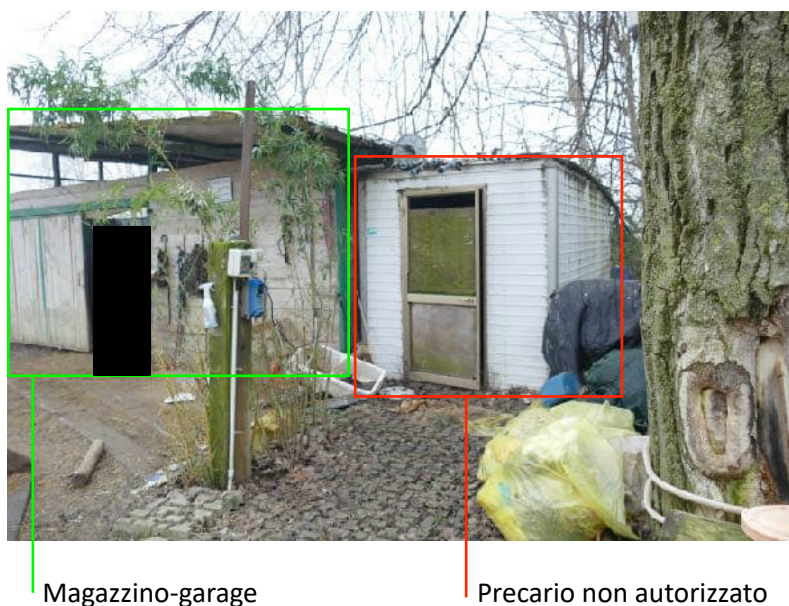
Fa eccezione il precario addossato sul lato ovest, non autorizzato, di cui alla fotografia seguente.

- raccogliere, differenziare e conferire i rifiuti presso una discarica autorizzata;
- demolire il precario addossato al manufatto esistente;
- interrompere lo sversamento dei liquami nei corpi idrici superficiali attraverso la realizzazione di idee strutture di raccolta e stoccaggio, effettuando lavorazioni profonde al terreno per ripristinare il corretto drenaggio verticale e arrestando l'attività;
- ripristino dell'integrità della copertura del magazzino-garage;
- regolarizzazione urbanistica con inoltro al Comune della Comunicazione di fine lavori;
- regolarizzazione catastale con l'accatastamento del magazzino-garage;
- formalizzazione delle servitù di passaggio mediante loro trascrizione.
