TRIBUNALE DI TREVISO - ESECUZIONI IMMOBILIARI

RELAZIONE DI STIMA (Lotto Unico)

Lotto Unico : APPARTAMENTO QUADRILOCALE PIANO SECONDO

ubicazione : MONTEBELLUNA (TV) – via Benedetto Marcello n. 4 int. 4

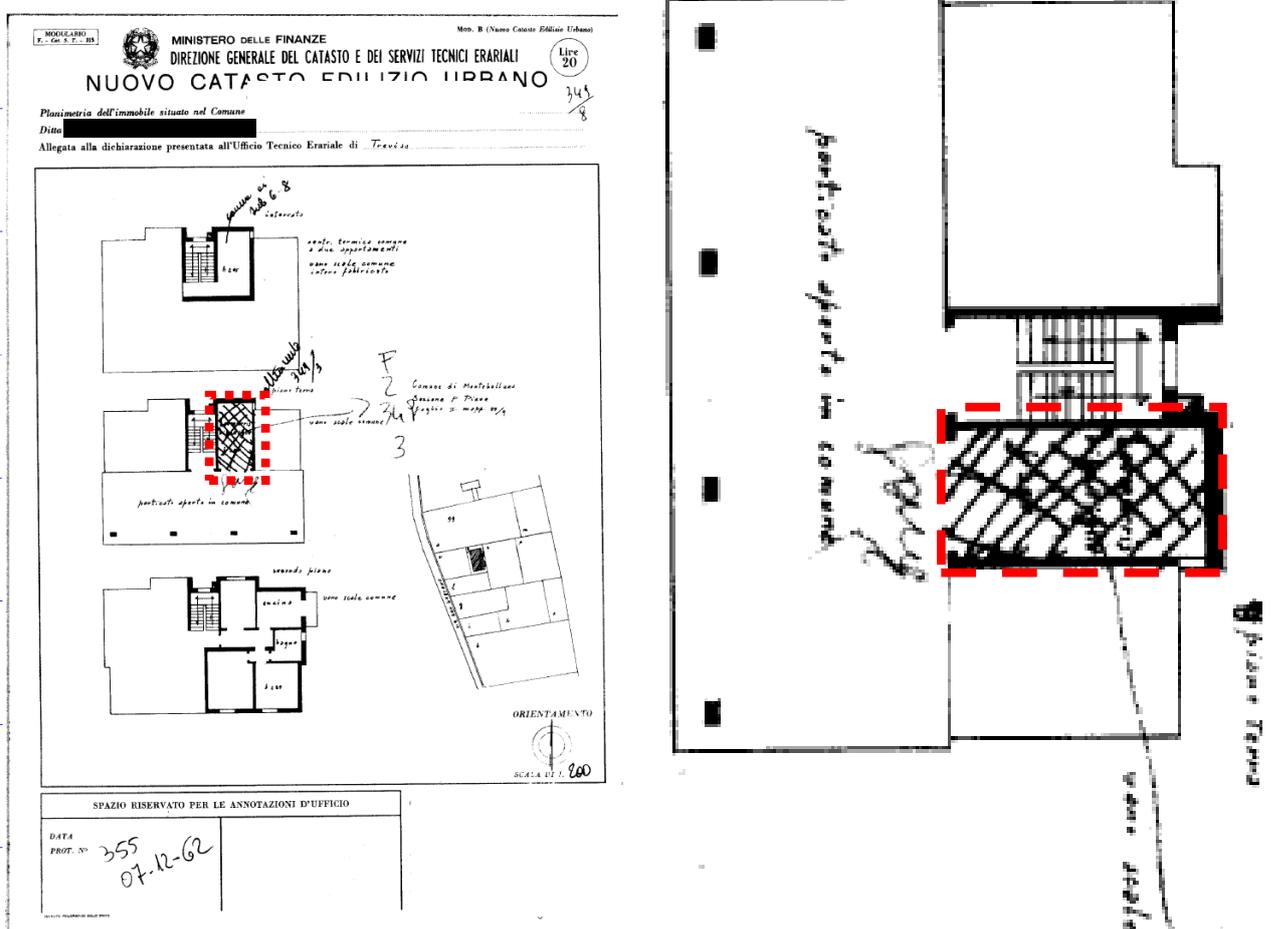
Fig. 9 – planim. catastale (fuori scala), sez. F fg. 2 di Montebelluna, mappale 722 sub 3

Ai sensi della vigente normativa in materia catastale, la planimetria catastale del **garage al piano terra**, identificato con il mappale 722 sub 3 Sezione F foglio 2 di Montebelluna (precedentemente identificato al Catasto Fabbricati con il mappale 349 sub 3), depositata in banca dati in data 07/12/1962, è **conforme allo stato di fatto**.

Si evidenzia che nella suddetta planimetria catastale viene raffigurata anche l'appartamento al piano secondo mapp. 722 sub 8 e la centrale termica al piano interrato comune ai sub 6-8.

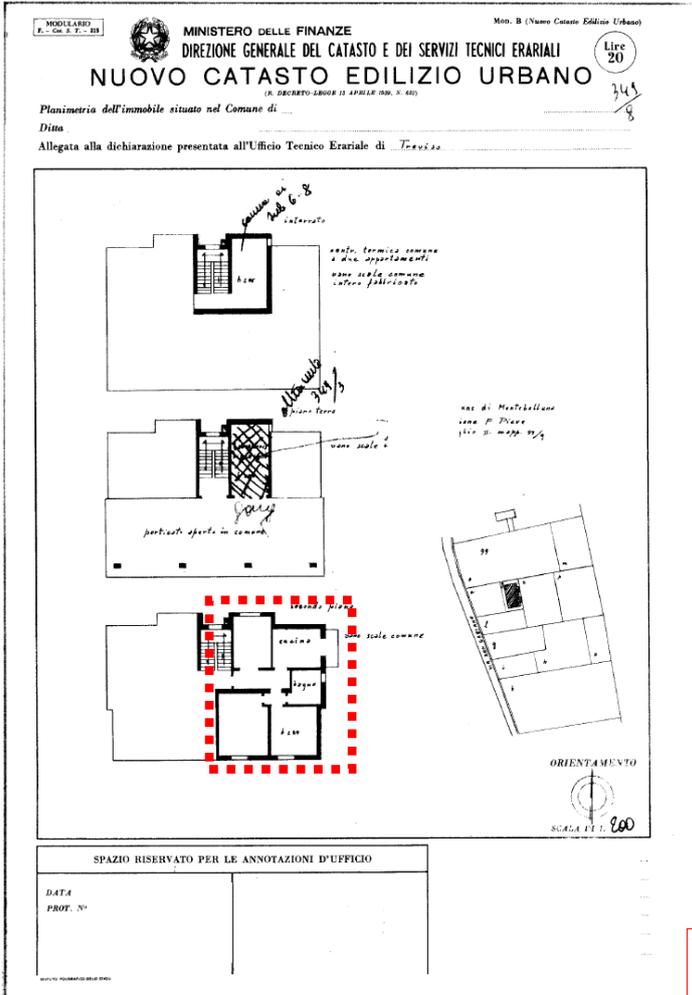
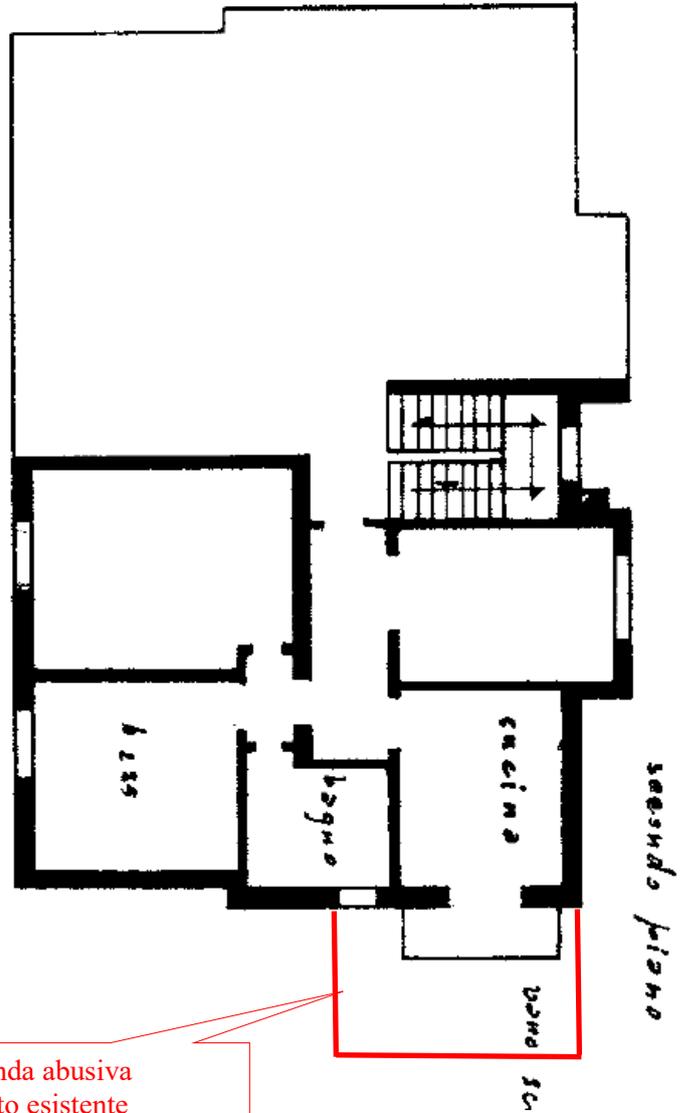
Fig. 10 – planim. catastale (fuori scala), sez. F fig. 2 di Montebelluna, mappale 722 sub 3

in quanto non è rappresentata la veranda esistente di fatto sul lato sud-est dell'appartamento (in luogo della terrazza raffigurata), che si sviluppa sino al muro del fabbricato edificato a confine in epoca successiva alla porzione di condominio in oggetto e realizzato a sud all'incirca nell'anno 1969-1970.

Tale discordanza deriva dal fatto che nel 1969, in fase di realizzazione dell'ampliamento sul lato sud del condominio, anziché realizzare una rientranza fra i due fabbricati (come da progetto approvato), lasciando invariata la terrazzina preesistente (tutt'ora visibile nella planimetria catastale), è stata realizzata una loggia coperta di superficie pari all'intera rientranza, che successivamente è stata trasformata in veranda mediante installazione di un serramento sull'intero lato est.

Veranda abusiva di fatto esistente e soprastante area comune condominiale

L'eventuale regolarizzazione dell'assetto proprietario e catastale dovrà essere preceduto da un formale atto notarile di acquisto di detta parte comune o, alternativamente, da un'azione di usucapione.

Per quanto riguarda la sanabilità della porzione di terrazza realizzata abusivamente e trasformata in veranda, di cui al precedente punto 1), la stessa non è sanabile mediante la procedura ordinaria, ma non è neppure rimovibile senza recare pregiudizio legittimamente autorizzata, pertanto si ritiene che per la regolarizzazione dovrà essere corrisposta una sanzione pari al doppio del valore di produzione della parte abusivamente realizzata ai sensi dell'articolo 34 del Testo Unico Edilizia D.P.R. 380/2001.

Alternativamente potrebbe essere ripristinata la terrazza così come autorizzato, mediante installazione di una ringhiera metallica e contestuale rimozione del serramento esterno di tamponamento della veranda, rimarrebbe così facendo una porzione di copertura piana la cui

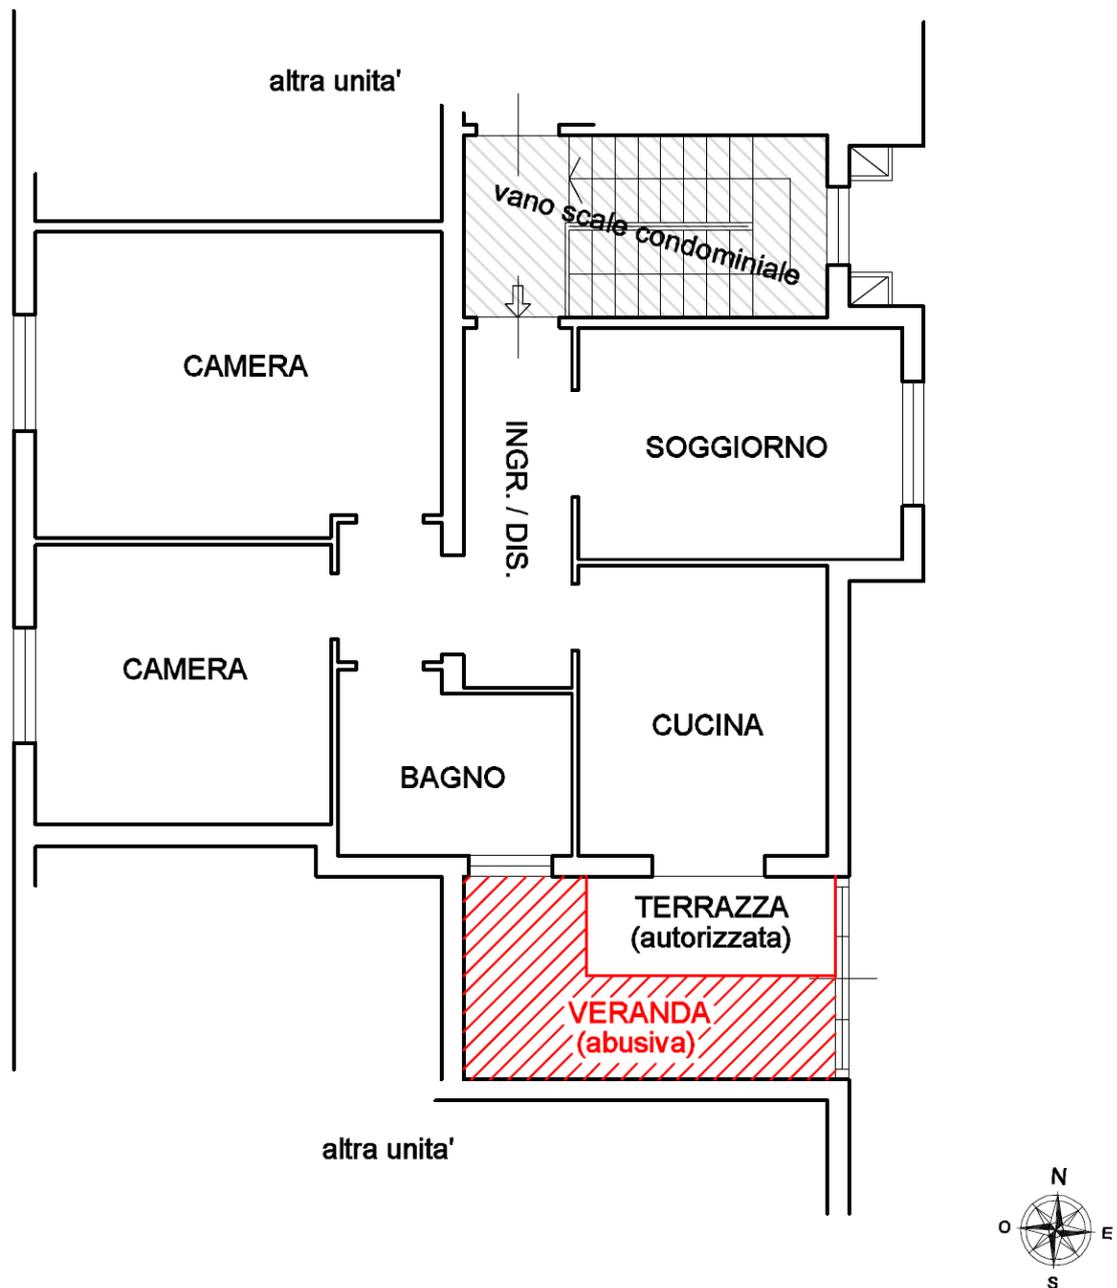
Fig. 11 – schema a vista (fuori scala) dell'appartamento oggetto di esecuzione

L'appartamento è composto da ingresso, soggiorno, cucina, bagno, due camere, disimpegno, veranda (abusivamente realizzata in luogo di una terrazza di dimensioni minori).

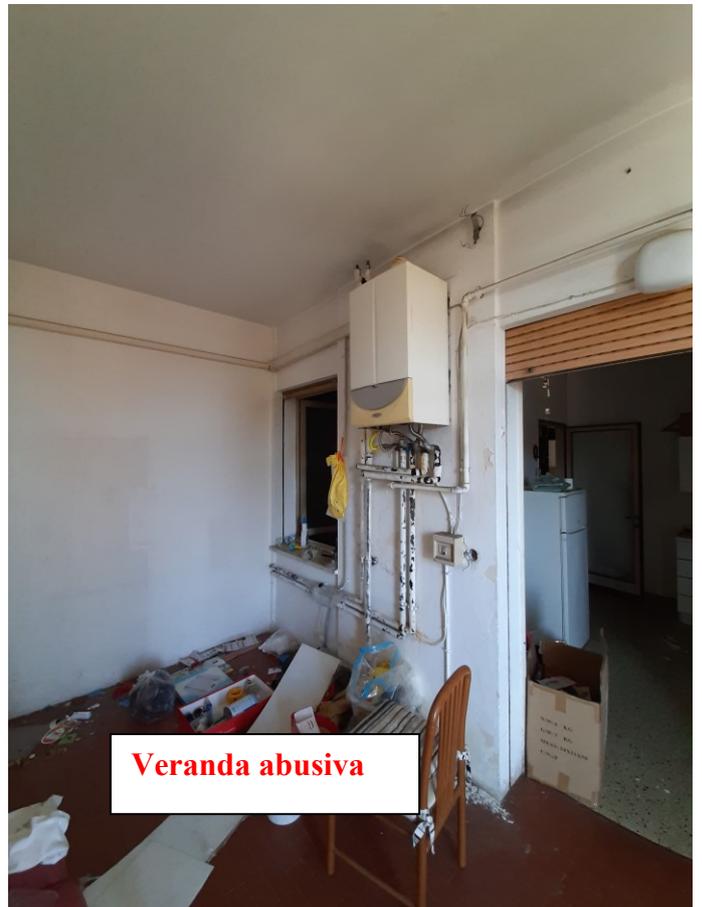
Veranda abusiva
