# TRIBUNALE ORDINARIO - UDINE

### 157/2022

## CONSULENZA ESTIMATIVA GIUDIZIARIA

**A abitazione e rustico** a BASILIANO Via Giuseppe Mazzini 26, frazione Variano, della superficie commerciale di **138,23** mq per la quota di 1/1 di piena proprietà ( \*\*\* DATO OSCURATO \*\*\* )

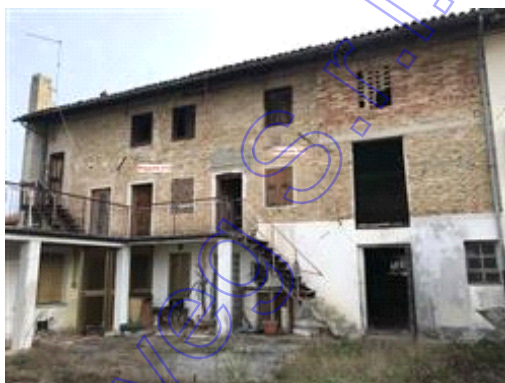
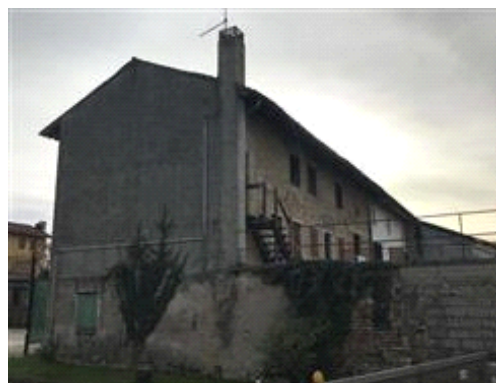
Tutta la struttura portante è realizzata prevalentemente in mattoni pieni laterizi a vista e parti intonacate, non in buone condizioni di conservazione, con evidenze di lesioni e fessurazioni, priva di ogni tipologia di intervento di rinforzo strutturale, se non l'evidenza di alcune tirantature (arpe) poste in facciata ma di remota applicazione (a seguito sisma 1976?). I solai interni sono in legno, così come la struttura di copertura, per la quale necessita un intervento strutturale per la sua conservazione, con manto in coppi. Anche gli accessori presentano struttura in mattoni laterizi (legnaia) e blocchi cementizi per la zona deposito cucina/camera; quest'ultima porzione sicuramente realizzata in epoca successiva rispetto al fabbricato principale, probabilmente a collegamento fra lo stesso e la legnaia, con copertura piana e funzione di terrazza per la stessa per i locali del primo piano. La copertura della legnaia è in lastre di eternit (amianto), non in buono stato di conservazione, ma alla vista prive di rotture e non paiono friabili. Nella valutazione si è tenuto conto della presenza delle stesse ma non del loro smaltimento, a cura e spese dell'aggiudicatario dell'immobile.

In linea generale, l'intero immobile è in condizioni scarse di manutenzione e conservazione, sicuramente non adatto ad una occupazione se non prima di aver sostenuto una radicale ristrutturazione, anche e soprattutto ai fini della vivibilità e salubrità dei locali stessi, oltre al fatto che lo stesso è privo di agibilità/abitabilità. Si riscontra la presenza degli impianti elettrico e termico, oramai dismessi e sicuramente NON a norma. Tutti i locali principali, all'interno risultano intonacati, compreso il piano sottotetto. In buona parte dei locali erano stati intrapresi dei lavori di diversa distribuzione interna, che non sono stati ultimati, per cui le finiture interne sono varie e legate alla vetustà, mancata conservazione generale dell'immobile, infiltrazioni sparse e presenza di umidità nei locali del piano terra.

Prospetto fotografico

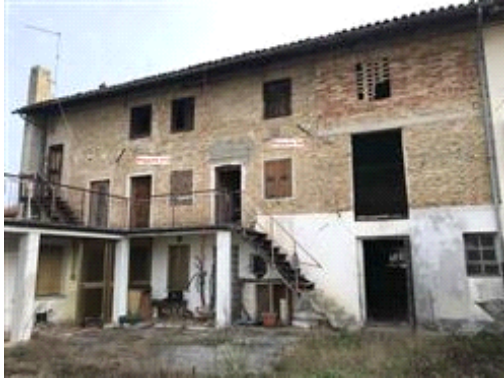
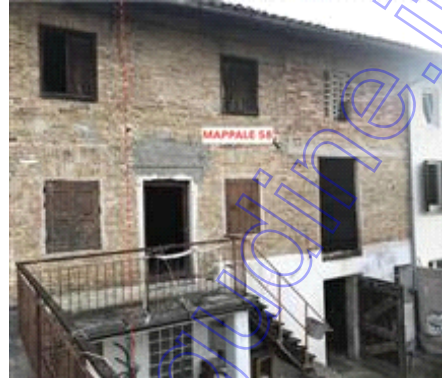
Tutta la struttura portante è realizzata prevalentemente in mattoni pieni laterizi a vista, in pessime condizioni di conservazione, con evidenze di lesioni e fessurazioni, priva di ogni tipologia di intervento di rinforzo strutturale, con riscontro di alcune tirantature (arpe) poste in facciata ma di remota applicazione (a seguito sisma 1976?). La stalla al piano terra presenta un puntello interno per il sostegno del solaio del primo piano, ma la struttura non è agibile, anzi, a livello della copertura sono rotti diversi coppi per cui breccia per infiltrazioni, oltre a notare (a vista dall'esterno) una inflessione della trave di colmo. I locali sono privi di impianti (se non qualche presa in zona giornod el pt correlata alla u.i.u. del mappale 216).

In linea generale, l'intero immobile è in condizioni pessime di manutenzione e conservazione, sicuramente da considerarsi inagibile e non utilizzabile se non prima di aver sostenuto una radicale ristrutturazione, oltre al fatto che lo stesso è privo di agibilità/abitabilità.

Prospetto fotografico
