# TRIBUNALE ORDINARIO - UDINE

### 251/2022

## CONSULENZA ESTIMATIVA GIUDIZIARIA

**A** appartamento a MANZANO VIA GIUSEPPE PARINI 7, frazione S. NICOLÒ, della superficie commerciale di **123,50** mq per la quota di 1/1 di piena proprietà ( \*\*\* DATO OSCURATO \*\*\* )

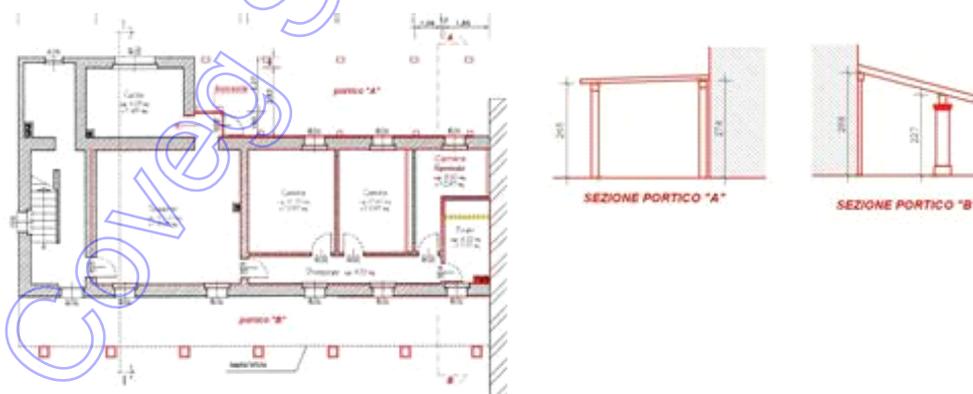
Sono state rilevate le seguenti difformità: L'immobile colpito da pignoramento risulta essere difforme,

in quanto alcune porzioni dell'unità immobiliare differiscono dai progetti approvati o dai provvedimenti edilizi depositati al comune di Manzano e precisamente: - I due portici, ubicati rispettivamente in lato nord-ovest e sud-est sono stati realizzati sull'area di pertinenza comune dell'intero fabbricato e non sono riscontrabili negli elaborati grafici depositati in Comune; - Il locale ripostiglio è stato trasformato in camera da letto; - La parete divisoria tra le due camere da letto è stata leggermente traslata; - Il locale soggiorno risulta essere leggermente più largo di quello rappresentato in progetto; Le difformità edilizie interne sopra descritte, risultano essere sanabili ai sensi dell'articolo 51 della Legge Regionale 19.11.2009, n.19 e s.m.i. ad eccezione dei due portici realizzati rispettivamente sui lati nord-ovest e sud-est, dell'edificio, in quanto le aree rispettivamente interessate sono soggette al vincolo ambientale "Galasso" (assoggettamento automatico per legge del vincolo paesaggistico (art. 1 L. 431/85, trasfuso nell'art. 142 D. Lgs. 42/2004)): Lettera a) Omissis Lettera b) Omissis Lettera c) i fiumi, i torrenti ed i corsi d'acqua iscritti negli elenchi di cui al testo unico delle disposizioni di legge sulle acque ed impianti elettrici, approvato con regio decreto 11 dicembre 1933, n. 1775, e le relative sponde o piede degli argini per una fascia di 150 metri ciascuna; Si evidenzia inoltre che le parti edificate (portici) sui lati nord-ovest e sud-est, risultano essere aree comuni all'intero edificio e pertanto non di esclusiva proprietà dell'esecutata. Premesso che a seguito di quanto sopra esposto, essendo la porzione di immobile (portici laterali), edificata in zona soggetta a vincolo paesaggistico (Galasso), ed avendo verificato dal punto di vista amministrativo che detti manufatti sono stati realizzati in data successiva all'imposizione del vincolo (1985), in quanto nell'unica Autorizzazione Paesaggistica autorizzata dal comune di Manzano in data 22.02.2001, (per i lavori di riorganizzazione degli spazi interni per la formazione di due alloggi e la modifica prospettica di un fabbricato residenziale ricadente in area vincolata), non sono presenti dette nuove strutture, ciò premesso, si evidenzia quanto segue: A) I due ampliamenti essendo stati edificati dopo l'imposizione del vincolo paesaggistico, dovranno essere rimossi e la valutazione dell'unità immobiliare escluderà pertanto detti manufatti; B) In ogni caso, considerato che le citate strutture sono state edificate sul terreno di proprietà comune, si ritiene necessario proporre il frazionamento dell'area, affinché ne venga assegnata una porzione ad ognuna delle unità immobiliari interessate dalla comproprietà, oltre ad una parte che resterà comune per consentire l'accesso all'edificio dalla strada comunale. C) Al frazionamento dovrà seguire un rogito notarile per la definizione delle proprietà che saranno assegnate. D) Si evidenzia che le opere sopra descritte sono prive anche del deposito dei calcoli strutturali (normativa di riferimento: Codice Regionale dell'Edilizia Legge Regionale 11 novembre 2009 n. 19 e s.m.i.)

Regolarizzabile per quanto riguarda la parte residenziale, mentre i portici non sono regolarizzabili

Le difformità sono regolarizzabili mediante: Sì, ad eccezione dei portici.

- Costo previsto spese tecniche sanatoria : €1.500,00
- Costo previsto oblazione : €258,00

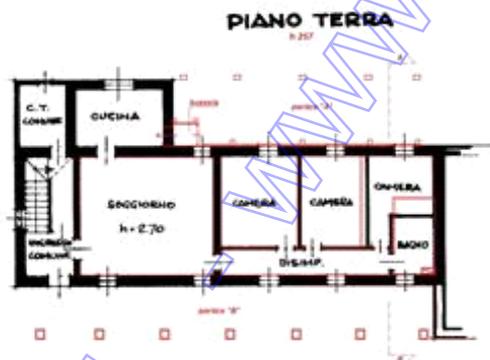
Sono state rilevate le seguenti difformità: Dalle rilevazioni effettuate, l'immobile risulta essere difforme rispetto alla planimetria catastale depositata all'Agenzia del Territorio e precisamente: - Non sono stati identificati i due portici e la bussola d'ingresso, in quanto sono stati realizzati abusivamente e insistono sull'area di pertinenza dell'intero edificio che è in comproprietà con terzi; - La parete divisoria tra le due camere da letto è stata leggermente traslata, così come è stato ampliato il locale adibito a bagno; - L'estratto della mappa catastale evidenzia un'ulteriore porzione di fabbricato (evidenziato in colore Verde), quasi fosse un ampliamento dei locali centrale termica e cucina, prospiciente il corso idrico. (normativa di riferimento: Legge n. 113 del 26/02/1994)

Le difformità sono regolarizzabili mediante: Variazione catastale sia al catasto terreni che al catasto fabbricati

- Costo previsto spese tecniche frazionamento : €1.500,00
- Variazione al catasto fabbricati (DOCFA) dell'unità immobiliare individuata con il subalterno 1: €600,00
- Diritti catastali (estratto di mappa per aggiornamento, pregeco e docfa): €159,00
