## **ALLEGATO 8**

### **LOTTO n. 2**

#### **2.4.- Scheda Beni Ambientali**

Spresiano TS

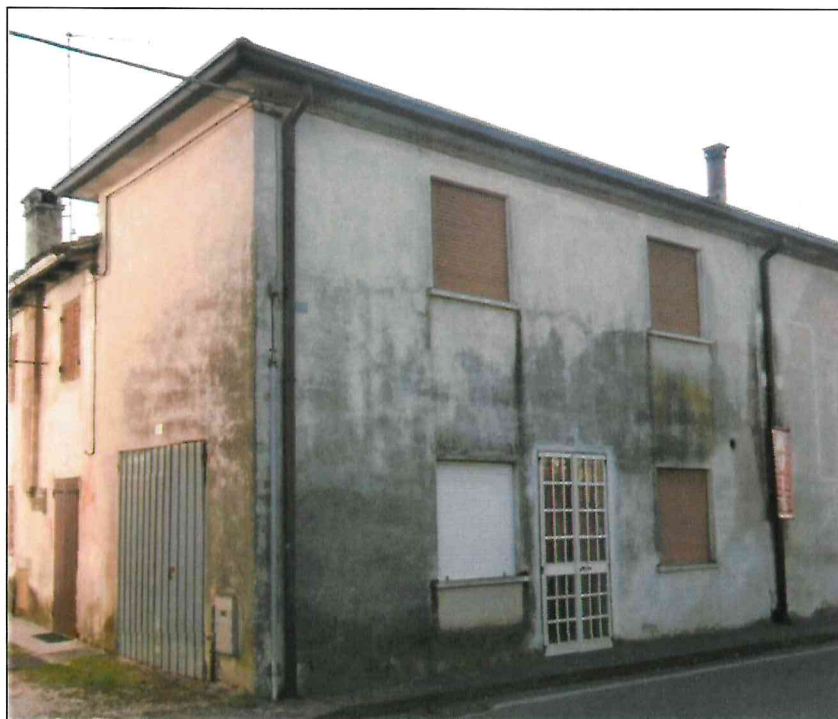
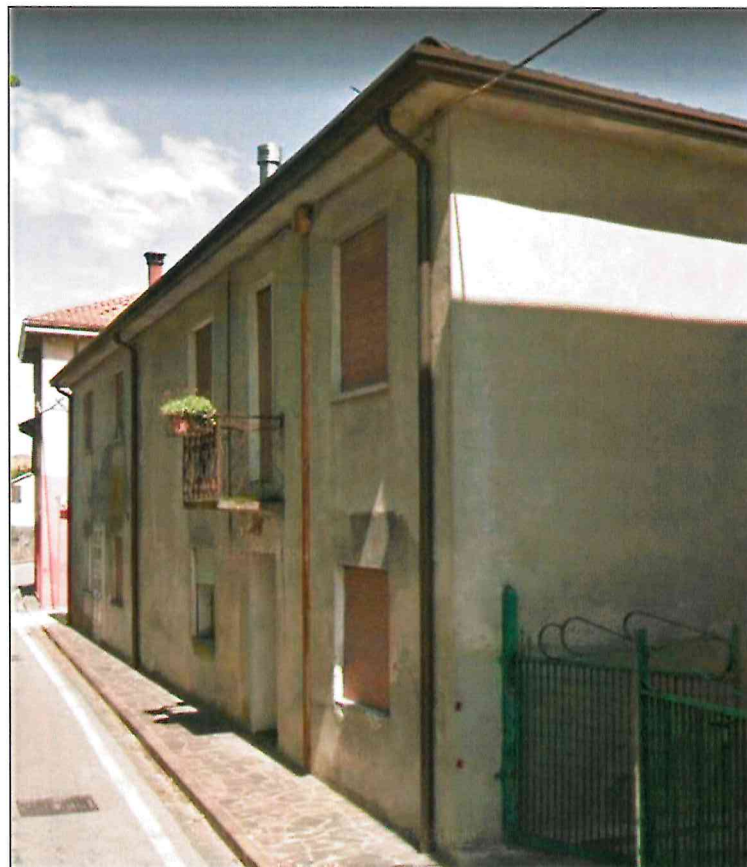
**Note:** Impianto individuabile nel catasto austriaco, ma presumibilmente presente al XVIII secolo. Presenta due piani fuori terra e tetto a padiglione con manto di copertura in coppi di laterizio (Corpo A). Il fabbricato è stato interessato da interventi di ristrutturazione edilizia che hanno alterato i caratteri formali originali. Sono consentiti interventi di ristrutturazione edilizia con ricomposizione formale dei prospetti secondo i caratteri dell'edilizia storica; è ammesso l'ampliamento previsto dal grado di protezione sul retro del fabbricato.

Foto da via Irti (Corpo A)

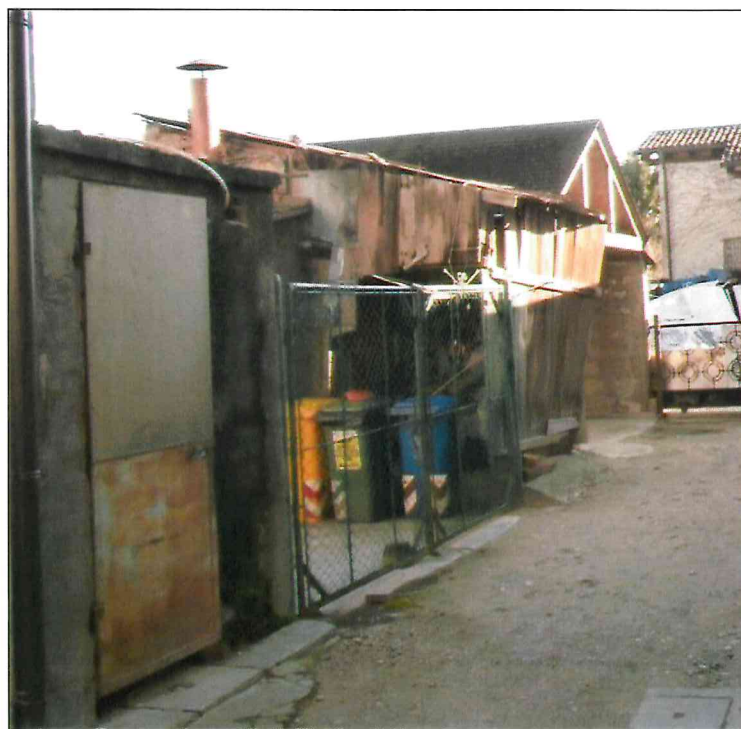
Foto da via Irti (Corpi B e C)

Nello spazio retrostante sono presenti volumi annessi alla residenza (Corpi B e C). Si consente la demolizione con ricostruzione del corpo B; per il corpo C va prevista la demolizione.
