LOTTO 1 - Mp 1946 sub 137 (appartamento P4-5)

LOTTO 1 – unità residenziale sub 137

3) DESCRIZIONE DEI BENI

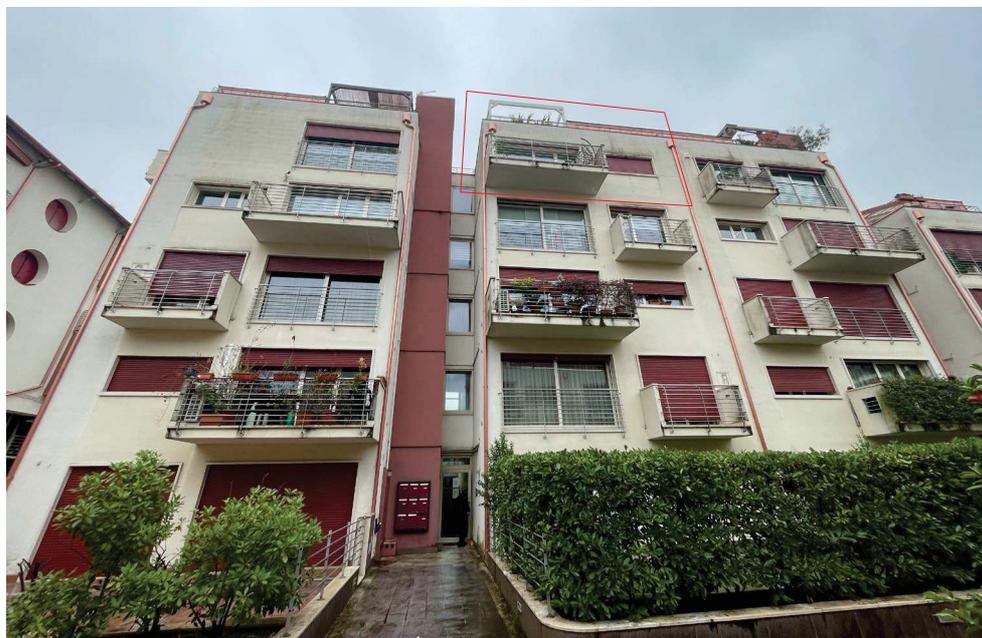
e direzionale, localizzato in Viale IV Novembre al civico 70, scala D, del Comune di Treviso.

L'edificio di cui fa parte l'unità in oggetto, denominato "Gaia", si sviluppa su sei piani, di cui uno interrato, e rientra nell'ambito del complesso condominiale "IV Novembre 5", coordinato dal regolamento e dalle relative tabelle millesimali (ALL.4), che assegnano al bene in oggetto le quote di 23,597/1000 di proprietà generale, di 157,575/1000 relativamente al vano scala-ascensore condominiale e di 2/1000 relativamente ai garage.

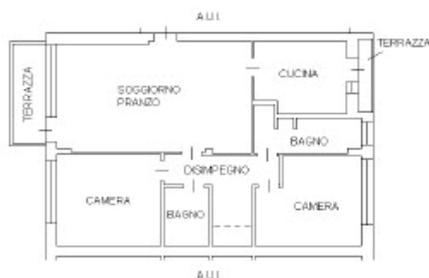
PIANTA PIANO QUARTO

L'unità risulta così composta: un locale soggiorno ed una cucina, entrambi serviti da rispettive terrazze, un disimpegno-vano scala, due camere da letto e due bagni.

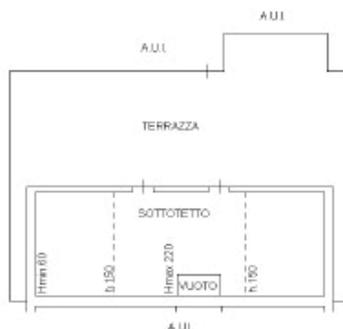
PIANTA PIANO QUINTO

Attraverso il vano scala si raggiunge il piano quinto dell'unità (ed ultimo dell'edificio) che si compone di un locale sottotetto ad altezza variabile servito da una ampia e panoramica terrazza.

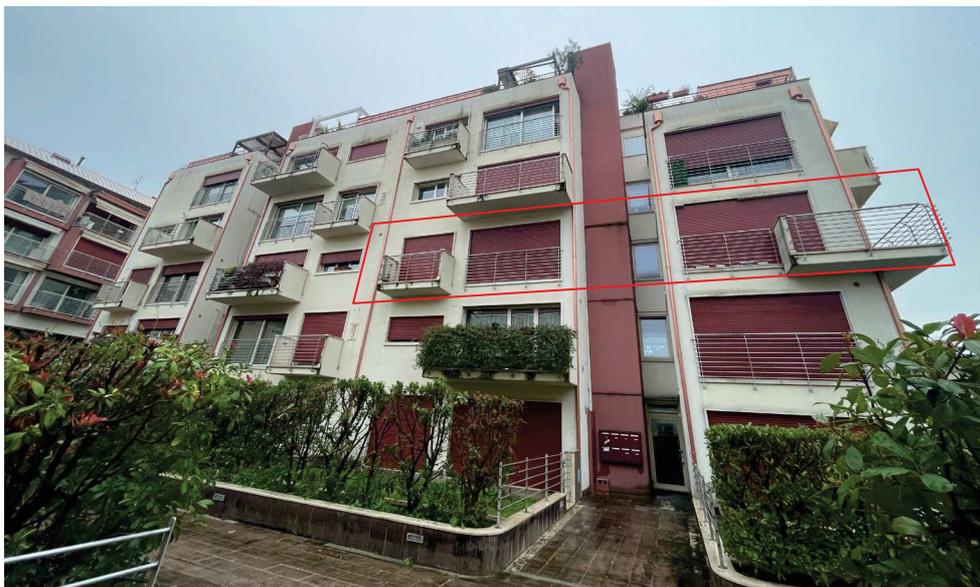
L'edificio di cui fa parte l'unità in oggetto, denominato "Gaia", si sviluppa su sei piani, di cui uno interrato, e rientra nell'ambito del complesso condominiale "IV Novembre 5", coordinato dal regolamento e dalle relative tabelle millesimali (ALL.2), che assegnano al bene in oggetto le quote di 31,495/1000 di proprietà generale, di 214,401/1000 relativamente al vano scala-ascensore condominiale e di 2/1000 relativamente ai garage.

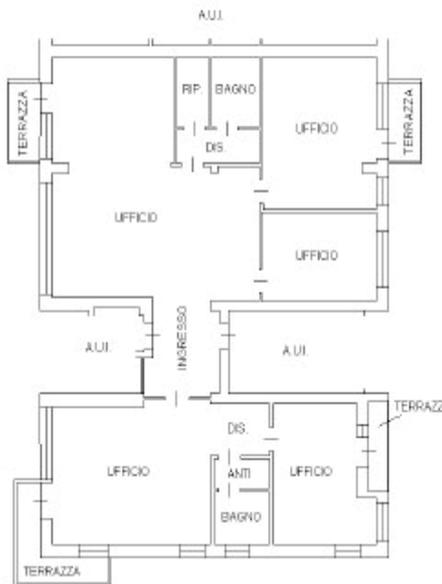
PIANTA PIANO SECONDO
H.270

L'immobile è composto da un locale d'ingresso, da cui si accede all'ascensore, che funge da divisorio alle due distinte zone:

quella a NORD dispone di tre locali ufficio di differenti metrature, di cui due serviti da una propria terrazza, ed un blocco servizi composto da un disimpegno, un ripostiglio ed un bagno, mentre la zona opposta a SUD si compone di due locali ufficio, entrambi dotati di terrazza, di un disimpegno, di un antibagno e di un bagno.
