## **TRIBUNALE DI TREVISO**

### **Esecuzione Immobiliare n. 169/2015**

**PERIZIA DI STIMA IMMOBILIARE DI UNA ABITAZIONE E FABBRICATO AD USO  
MAGAZZINO SITI NEL COMUNE DI SALGAREDA, Via Tommaseo**

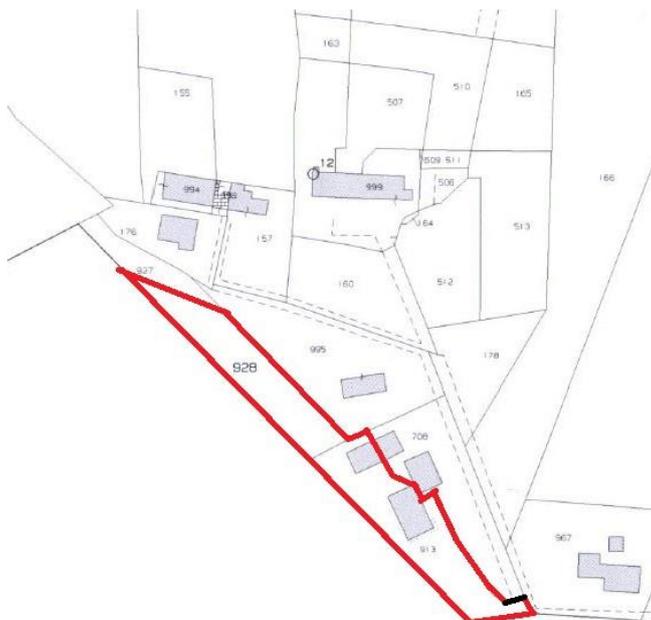
Estratto di mappa – Comune di Salgareda – Foglio 1 – Mappali n. 928, 913

Confini:

L'area dove sorgono le unità immobiliari confina:

- Il mappale 928 a nord col mappale 927 altra proprietà, ad est con il mappale N. 995 altra proprietà, a sud con il mappale 913 stessa proprietà ad ovest col mappale 177 Foglio 5 del Comune di Ponte di Piave;
- Il mappale 913 confina a nord col mappale 928 stessa proprietà e col mappale 995 altra proprietà, ad est col mappale 708 altra proprietà e col mappale 967 altra proprietà, a sud col mappale 264 Foglio 5 Comune di Ponte di Piave, ad ovest coi mappali 177 e 178 Foglio 5 Comune di Ponte di Piave, altra proprietà.

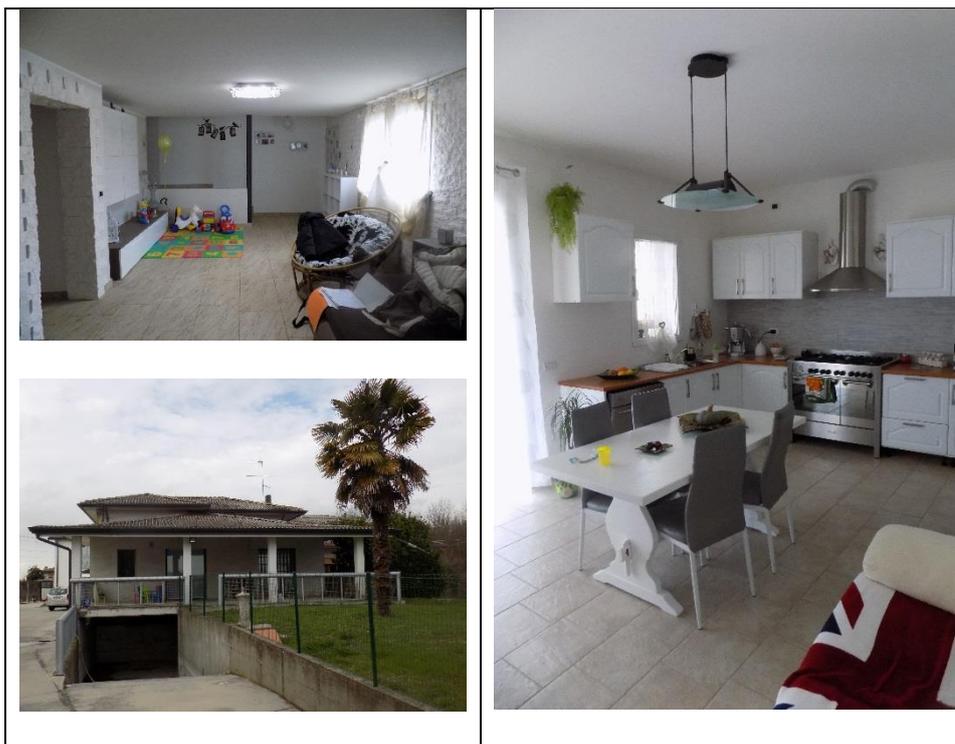
Si dà una prima descrizione fotografica dell'immobile lasciando all'allegato n. 7 una più ampia visione.

L'abitazione è composta da:

- Ingresso a piano terra; tramite un disimpegno si accede ad un locale attualmente utilizzato come camera e ad un altro locale (bagno e centrale termica);
- mediante una rampa di scale di tre gradini si arriva al piano rialzato che comprende la cucina/soggiorno/pranzo ed una camera: tutti i pavimenti sono in marmo, serramenti esterni ed interni in legno; non esistono scuri ma solo inferriate esterne a protezione delle finestre e delle porte. Buoni gli accessori per gli impianti elettrici e di riscaldamento; è presente l'impianto TV. Sia dalla sala cucina-pranzo e soggiorno che dalla camera si può accedere all'ampio porticato, protetto da cadute verso l'esterno con un parapetto in acciaio. L'alloggio si presenta all'interno in ottimo stato di

manutenzione; i serramenti perimetrali presentano struttura in legno con vetro camera; l'impianto di riscaldamento è del tipo tradizionale ad elementi radianti del tipo lamellare. Il riscaldamento è autonomo con centrale termica posta a piano terra nel locale w.c.

- Dalla scala esterna del porticato si arriva al locale parzialmente interrato destinato a garage, chiuso da una serranda manovrata elettricamente, le cui pareti sono in calcestruzzo al grezzo; il locale è però soggetto ad infiltrazioni d'acqua;
- Dal locale a piano terra adiacente al soggiorno, si sale al primo piano che comprende tre camere e un bagno; tutti i locali e la scala d'accesso non sono finiti; manca infatti il pavimento delle camere ed il rivestimento del bagno, i radiatori non sono allacciati all'impianto termico, mancano sanitari e i frutti dell'impianto elettrico.
- La copertura è costituita da un tetto a falde con manto in tegole marsigliesi di cemento.
