# TRIBUNALE ORDINARIO - UDINE

### 68/2024

## CONSULENZA ESTIMATIVA GIUDIZIARIA

**A BAR-PIZZERIA** a UDINE VIA ENRICO FRUCH 9, della superficie commerciale di **295,00** mq per la quota di 1000/1000 di piena proprietà ( \*\*\* DATO OSCURATO \*\*\* )

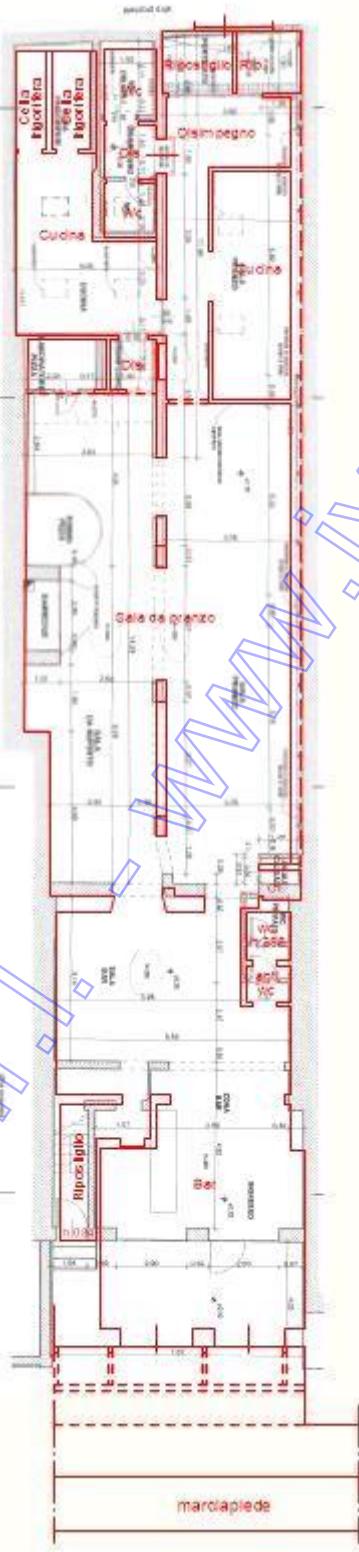
## SOVRAPPOSIZIONE

Sono state rilevate le seguenti difformità: Dalle rilevazioni effettuate, si è potuto riscontrare che l'unità immobiliare non corrisponde agli elaborati grafici depositati in occasione della richiesta di sanatoria edilizia presentata con Denuncia di Inizio Attività di data 15.10.2001 n. pratica 2681, prot. 115957, in quanto dai rilievi metrici effettuati, la zona in cui ricade il bar, risulta avere una superficie maggiorie rispetto a quella indicata dal progetto allegato per l'ottenimento della sanatoria edilizia;

inoltre la pensilina sopra descritta che risulta sia stata realizzata priva di alcun provvedimento edilizio e insistente su area di proprietà comune ai due subalterni che costituiscono il fabbricato. (normativa di riferimento: Codice Regionale dell'Edilizia Legge Regionale 11 novembre 2009 n. 19 e s.m.i.)

Le difformità sono regolarizzabili mediante: Non essendo stato possibile accedere all'esterno dell'area di pertinenza in quanto la costruzione è stata realizzata a confine, per la verifica dei volumi e l'accertamento della possibilità di sanatoria, necessita effettuare un rilievo strumentale dettagliato, per il quale è necessario accedere dalle proprietà finitime. Successivamente a detto rilievo, sarà necessario richiedere un parere preventivo all'amministrazione comunale, per la verifica della possibilità di sanatoria dell'unità immobiliare. PER TALE MOTIVO ALLO STATO ATTUALE LO SCRIVENTE NON È IN GRADO DI DETERMINARE I COSTI RIFERITI ALLA PRATICA EDILIZIA PER LA SANATORIA, NÉ L'IMPORTO PREVISTO PER L'EVENTUALE SANZIONE.

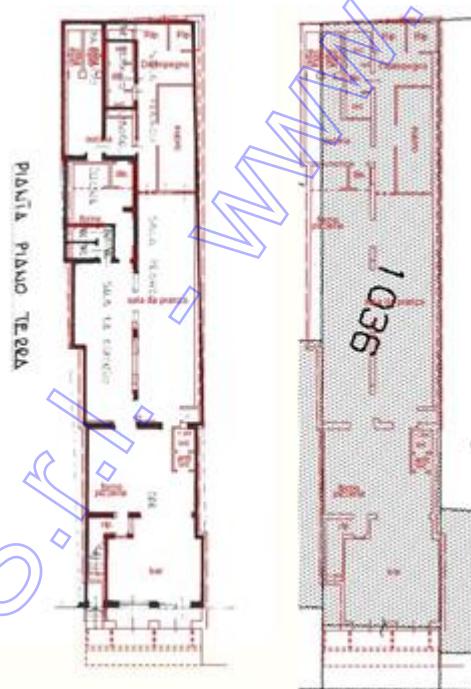
Sono state rilevate le seguenti difformità: L'unità immobiliare non risulta essere conforme rispetto alla planimetria catastale depositata all'Agenzia del Territorio, in quanto è stata riscontrata una diversa distribuzione degli spazi interni e risulta mancante l'inserimento dell'ampliamento della zona bar come sopra specificato, mentre la pensilina esterna non potrà essere censita anche per il fatto che insiste su proprietà di terzi. SOVRAPPONENDO LA PIANTA DELL'IMMOBILE SULL'ESTRATTO DI MAPPA, UNA PARTE DELL'EDIFICIO RISULTA RICADERE SULL'AREA DI TERZI. IN SEDE DI AGGIORNAMENTO CATASTALE DOVRA ESSERE ACCERTATA ANCHE QUESTA CONDIZIONE, ATTRAVERSO UN ADEGUATO RILIEVO STRUMENTALE. (normativa di riferimento: Legge n. 113 del 26/02/1994)

Le difformità sono regolarizzabili mediante: Variazione catastale

- Costi di regolarizzazione catastale e rilievo celerimetrico: €.1.800,00
- Spese catastali : €.70,00
