## TRIBUNALE DI TREVISO

### Esecuzione Immobiliare n. 126/2024

LOTTO UNICO – Monastier (TV), Via Barbaranelle n. 43

*ABITAZIONE con CORTE ESCLUSIVA di pertinenza*

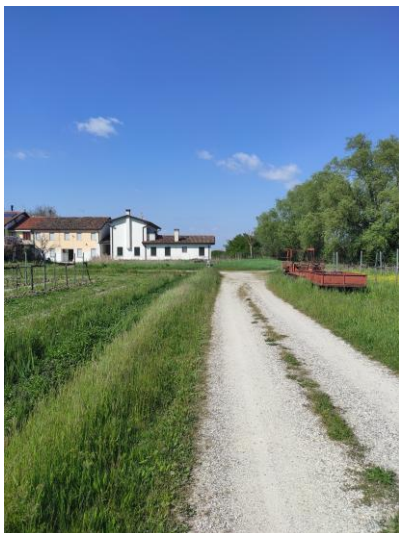
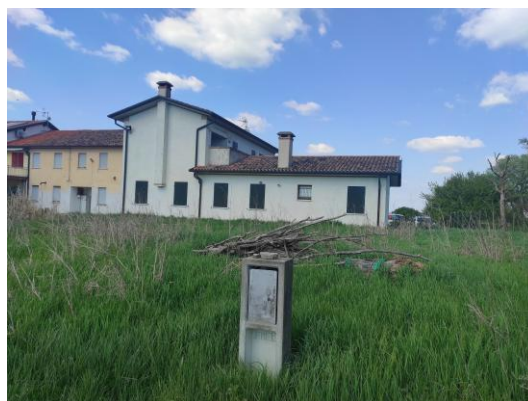
*Strada di accesso e fronte sud dei beni pignorati*

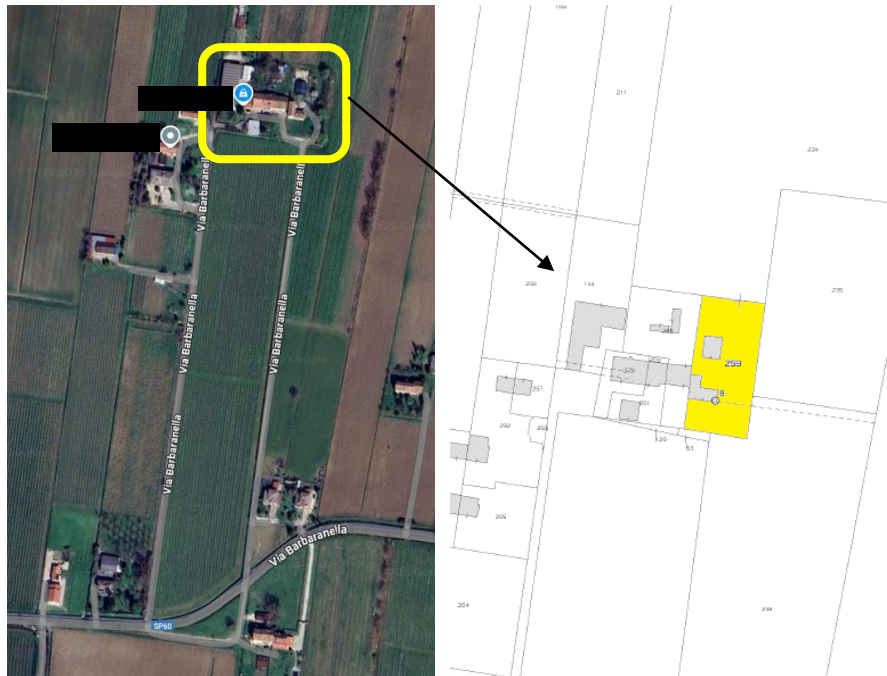
*Estratto di mappa e fotogrammetria aerea [fonte Google]*

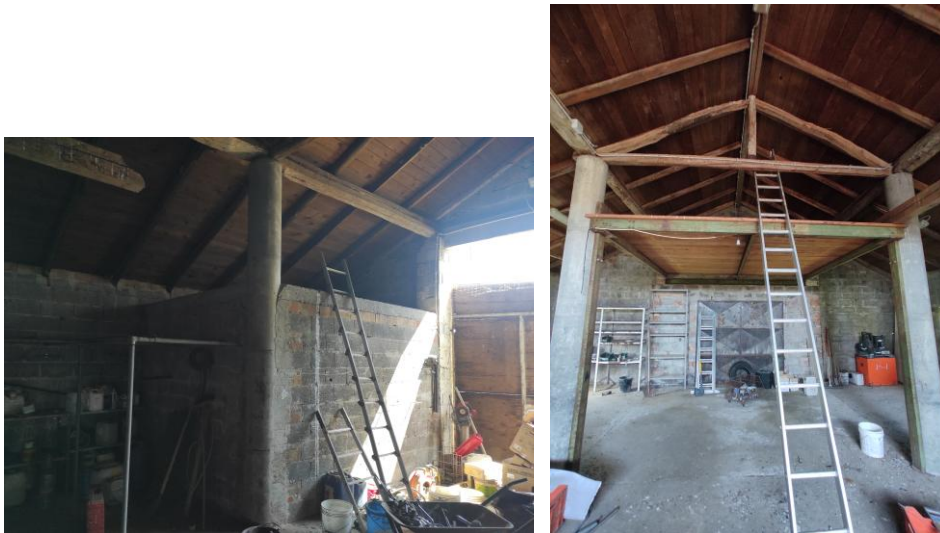
Il Magazzino/Deposito (sub. 4) presenta invece una struttura “semplice”, con pareti perimetrali costituite da blocchi misti, privi di rinforzi, e copertura leggera in legno con sovrastante lamiera; all'interno del Magazzino è stato realizzato un piccolo soppalco in legno e, tramite la costruzione di due pareti in blocchi, un ulteriore spazio, separato ed accessibile direttamente dall'esterno.

*Vano interno e soppalco*

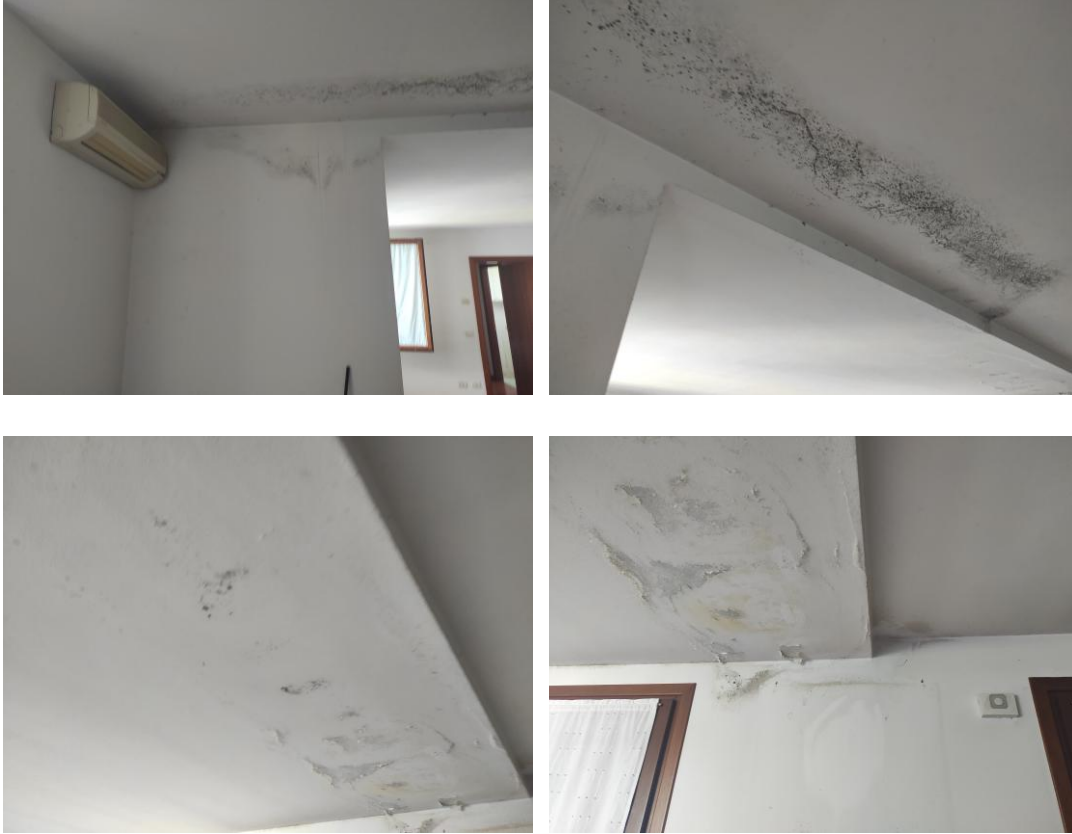
do, peraltro che risulta disabitato da diversi anni; le finiture sono signorili, ma si rilevano diverse criticità, come un importante problema di natura infiltrativa con evidenza al piano terra, in corrispondenza della Terrazza del piano superiore (problema di impermeabilizzazione della stessa).

*Soggiorno*

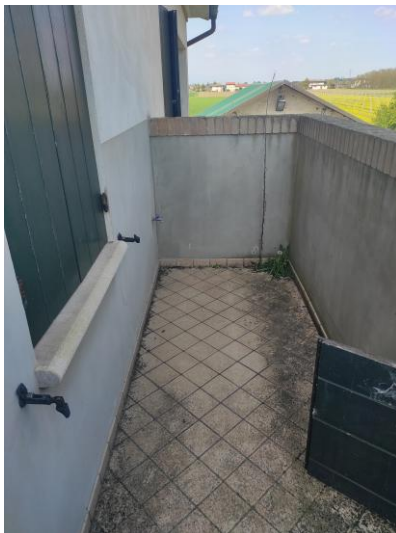
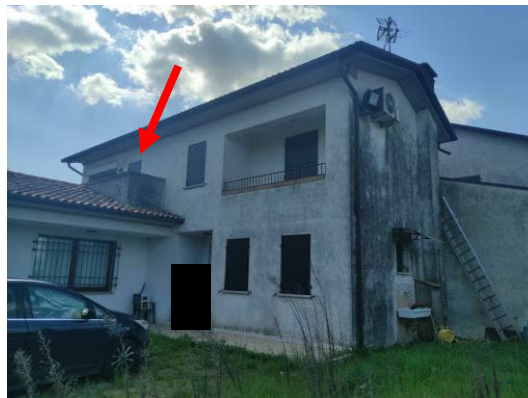
Muffa è presente nella parete perimetrale nord della Camera 1 e, in minima parte, nel nodo parete/solaio del Bagno e del vano scale; particolarmente esteso l'ammaloramento nelle pareti est e sud del Guardaroba, in corrispondenza della Loggia 3 e della Terrazza.

Evidenza di ponte termico con formazione di muffa sulle finestre del vano scala.

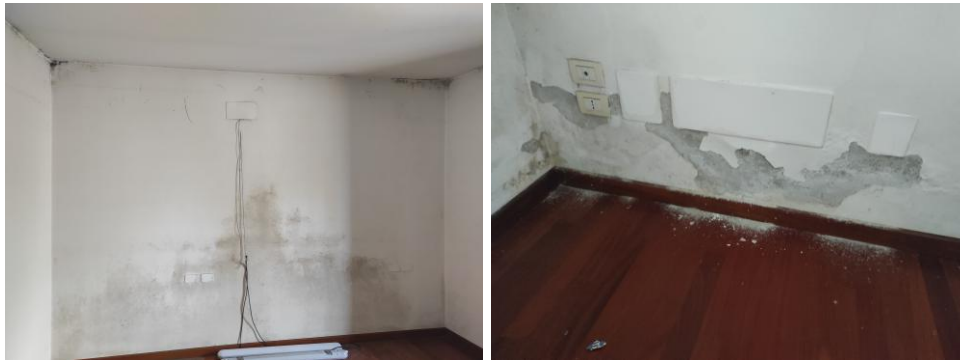
*Camera 1 e Guardaroba*

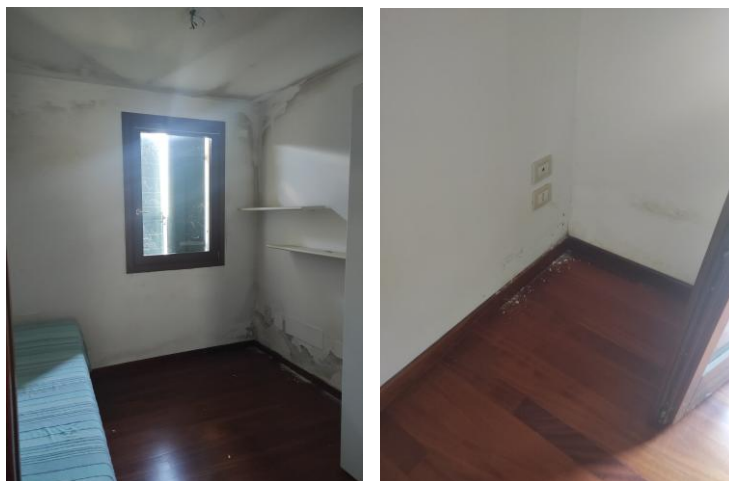
*Guardaroba e Camera 2*

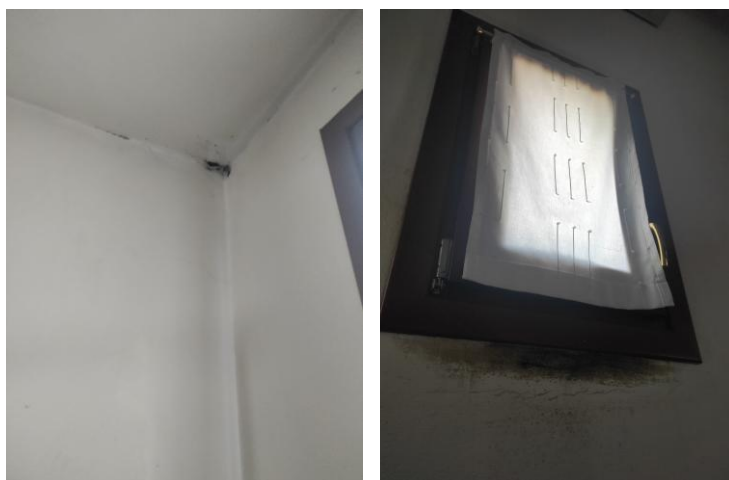
*Bagno e scala*

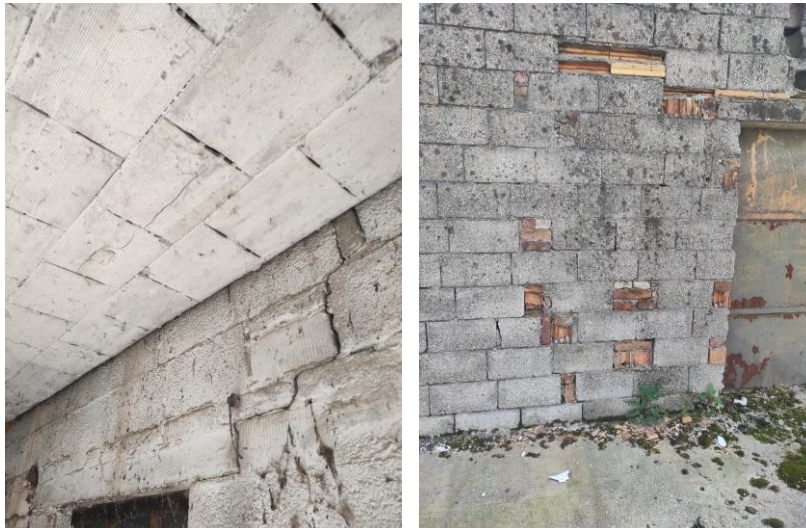
Il Deposito/Magazzino, di contro, è in scarso stato conservativo, con presenza di ampie fessurazioni e degrado dei materiali.

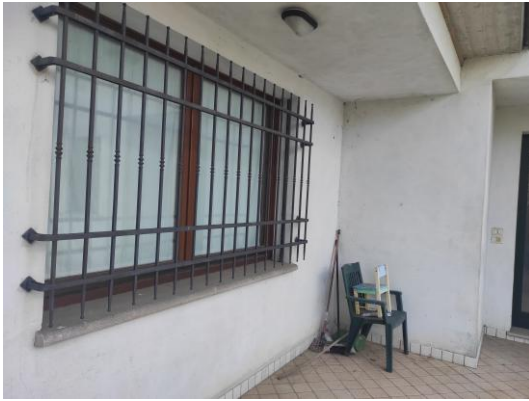
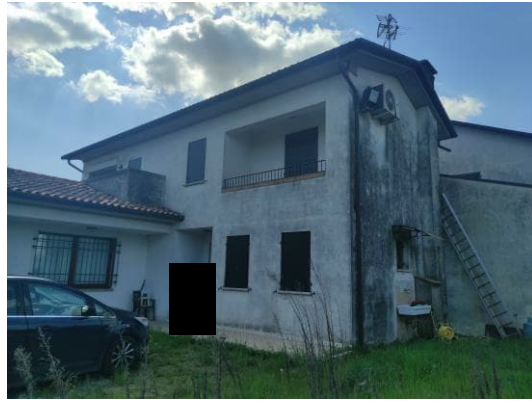
- **SERRAMENTI** → le finestre dei sub. 2 e 3 presentano telaio in legno e vetrocamera, i serramenti interni sono in legno tamburato, scorrevole con inserto vetrato quello della Cucina; la finestra sulla parete nord del Soggiorno, quella della Cucina e della C.T. sono provviste di grate in ferro e prive di elementi oscuranti, mentre le restanti forometrie (ad eccezione di 2 finestre sul vano scale) sono protette da scuri in legno.

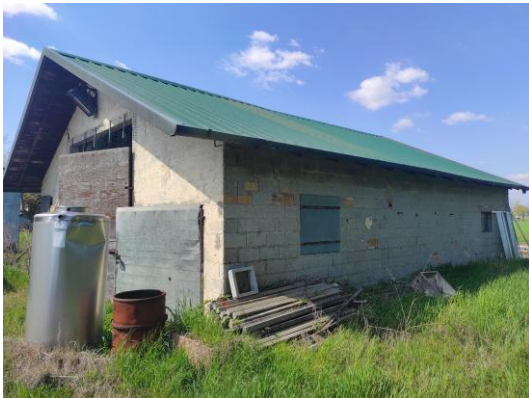
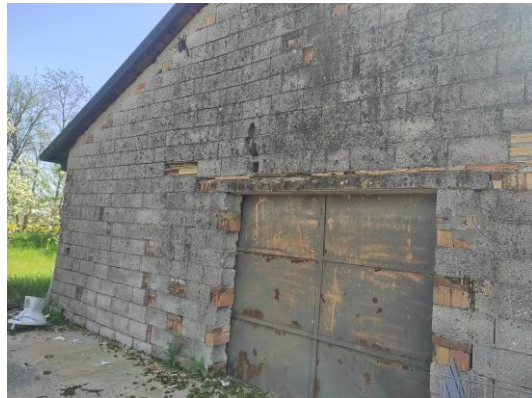
Il Deposito/Magazzino (sub. 4) è provvisto di portoni in legno e in metallo; uno dei fori è privo di portone e le restanti forometrie sono prive di serramento

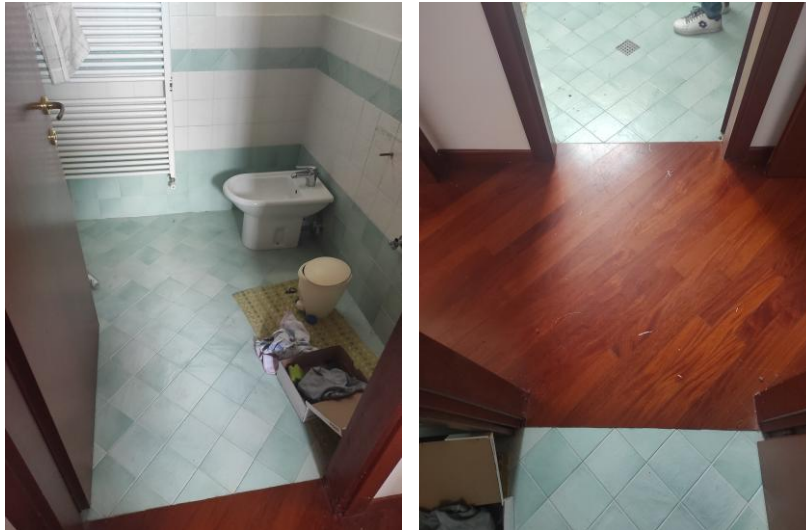
- **RIVESTIMENTI** → parquet in legno è posato senza soluzione di continuità su tutto il piano terra e primo, ad eccezione del Bagno 1 e della Centrale termica, su cui sono posate piastrelle (nel Bagno 1 anche a parete).

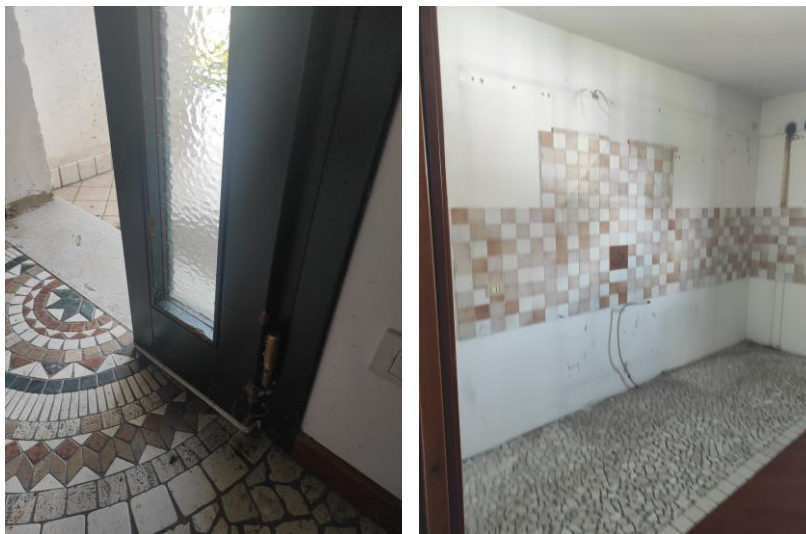
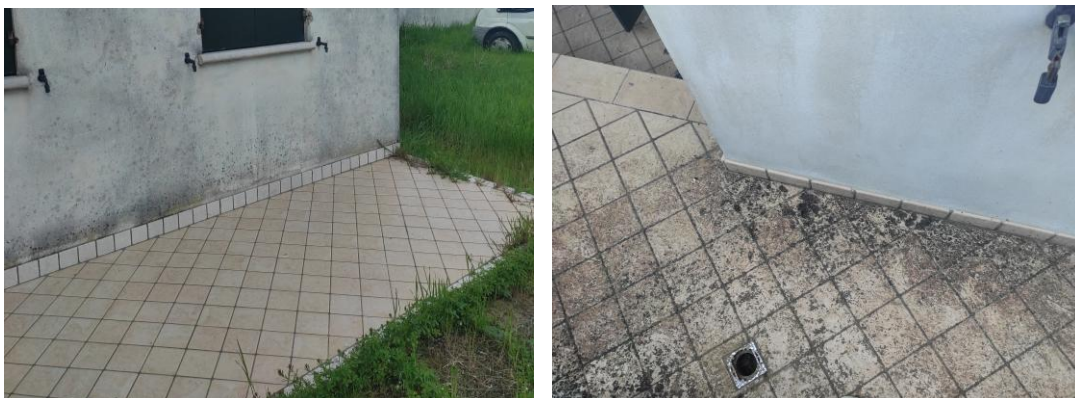
Presenti degli inserti in cotto in corrispondenza dell'Ingresso e nel semiperimetro della Cucina; piastrelle da esterno sono posate su Porticato, Logge e Terrazza e sul marciapiedi che circonda l'edificio; anche la scala interna è rivestita in legno.

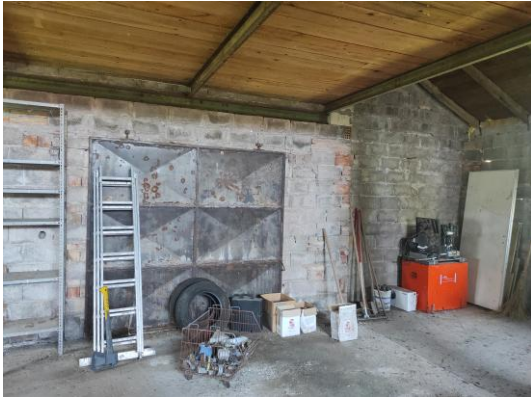
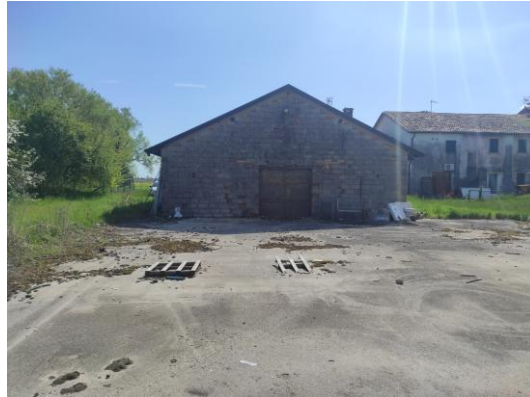
Il Magazzino/Deposito presenta un pavimento in cemento grezzo, che si estende anche a nord del manufatto; le pareti sono in blocchi non intonacati.

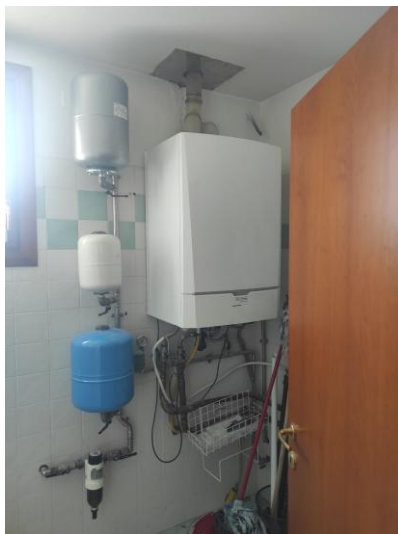
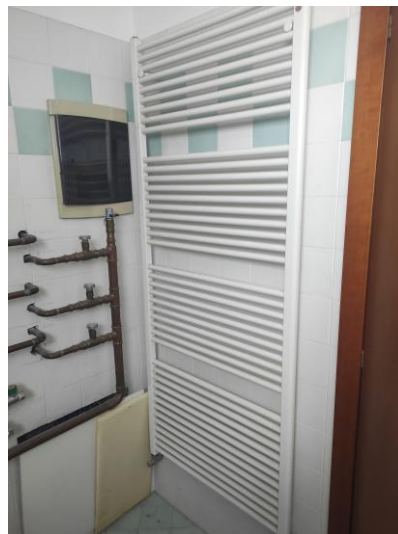
- **IMPIANTI** → i sub. 2 e 3 sono provvisti di riscaldamento a pavimento (piano terra e primo) con caldaia murale *Calenta Remeha* (forse mod. 25L) installata sulla C.T.; si segnala che non è stato fornito il libretto dell'impianto e non è stato possibile accertarne il funzionamento. Scalda salviette sono presenti nei Bagni, mentre split DAIKIN sono collocati in Cucina, nel Soggiorno, nella Stanza e al piano primo nelle scale.

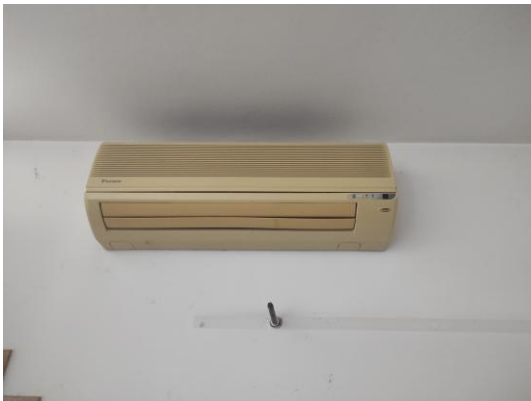
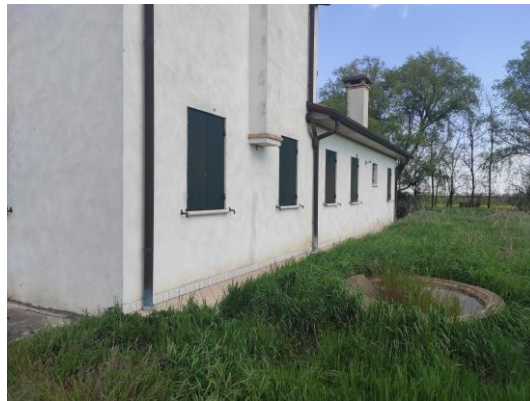
cisa, tuttavia, che non è stato possibile accertarne la presenza né il funzionamento. L'approvvigionamento di acqua potabile avviene tramite pozzo (non è noto se esclusivo o comune con la limitrofa unità immobiliare), collocato sull'area scoperta a sud del fabbricato principale; in questa area è inoltre presente il serbatoio interrato per il GPL. Condensagrassi e vasca Imhoff sono invece collocate nell'area scoperta a nord del fabbricato.

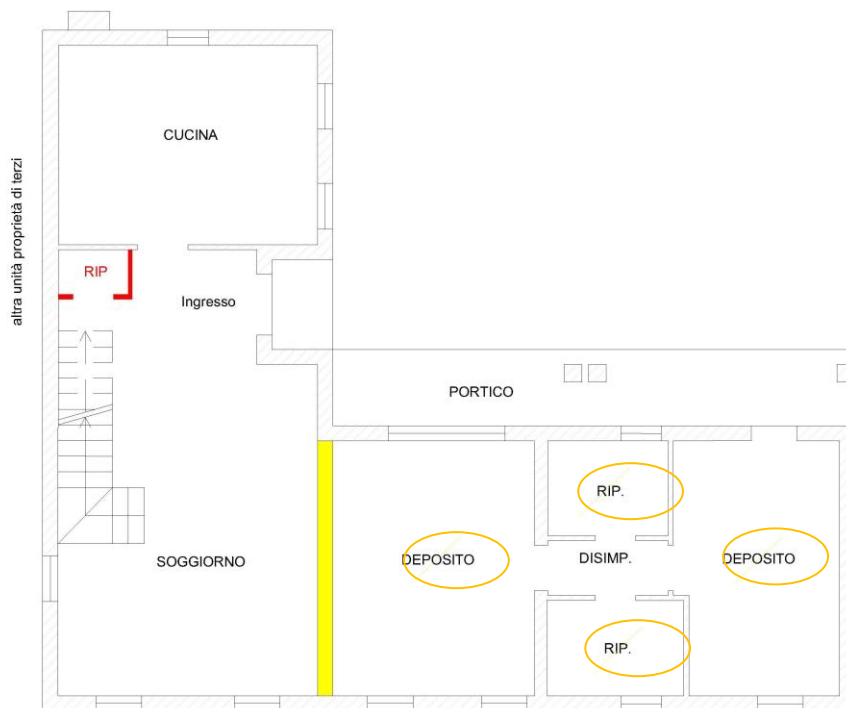
- **DIVERSA DISTRIBUZIONE SPAZI INTERNI** → al piano terra dell'alloggio (sub. 3) è stato creato un piccolo Ripostiglio in corrispondenza dell'Ingresso; non è presente la parete divisoria prevista tra Soggiorno (sub. 3) e il vano Deposito (sub. 2), che è divenuto un unico ampio vano.

Sub. 2 e 3 - Schema rossi (costruzioni) e gialli (demolizioni)

Nel Deposito/Magazzino (sub. 4) si rilevano lievi modifiche della struttura con spostamento dei pilastri laterali e l'inserimento di n. 4 pilastri rotondi all'interno del vano, nonché la realizzazione di un piccolo soppalco in legno su struttura metallica; diversamente da quanto autorizzato, una porzione del Magazzino/Deposito è stata delimitata, con accesso unico dall'esterno, tramite la creazione di pareti in blocchi di calcestruzzo. A nord del manufatto è infine presente un'ampia *pietra* in cemento non indicata nella pratica edilizia autorizzativa.

preso quindi lo spostamento della caldaia e dei vari apparati, a fronte di un costo che complessivamente potrebbe ammontare a circa € 10.000,00 (comprensivo della costruzione del muro divisorio tra le due unità immobiliari).

Sulla scorta delle indicazioni fornite dall'Ufficio Tecnico comunale, le restanti difformità potranno essere regolarizzate previa presentazione di una **S.C.I.A. in sanatoria** e la corresponsione della sanzione amministrativa (minimi € 1.032,00 salvo diversa determinazione dell'Ufficio tecnico competente al termine dell'istruttoria). A tale importo dovranno poi essere aggiunte le spese vive e di gestione della pratica (es. diritti di segreteria) nonché i costi relativi alle competenze professionali del tecnico incaricato della predisposizione e presentazione della suddetta pratica, forfettariamente quantificate in non meno di € 1.800,00 (oltre IVA, oneri fiscali e spese vive).
