# **TRIBUNALE ORDINARIO di UDINE**

## **Esecuzione Immobiliare**

**N. Reg. Esec. 184/2022**

**Aggiornamento di Elaborato Peritale del CTU**

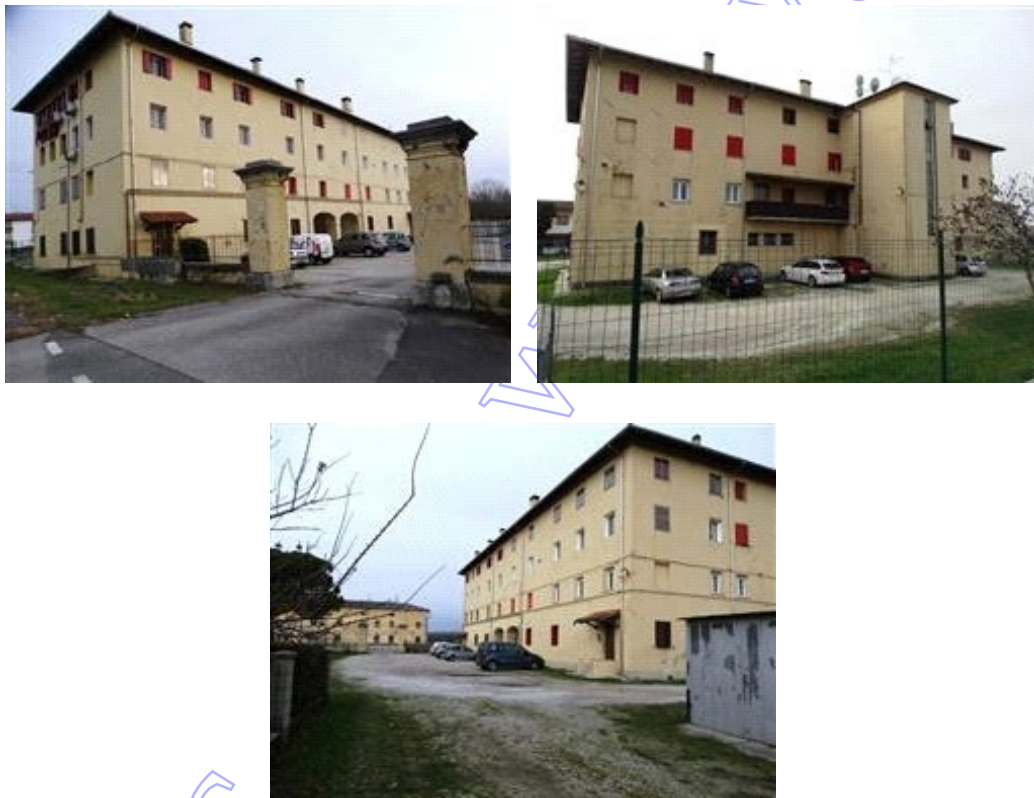
Il Condominio è una massiccia costruzione, con scale sul retro, cortile antistante e retrostante delimitato e recintato nei luoghi, ma da rivisitare e rivitalizzare;

Coerenze: L'unità abitativa al p.2°, a Nord ed Ovest con l'area scoperta comune; Ad Est con corridoio e scala comune condominiale; Il Rip. al Piano Terra a Nord con area comune condominiale; a Sud con corridoio comune condominiale; ad Ovest con altra unità; Evidenzio che la sup. fondiaria del mappale 16 è di mq. 2.060; Evidenzio altresì, che con il titolo di acquisto dell'unità sopra individuata, l'esecutato, ebbe anche ad acquistare la quota di 5/100 dell'area scoperta pertinenziale al fabbricato mappale 179 Fg. 14, censito al catasto terreni come Ente Urbano di mq. 525, ed al catasto fabbricati come B.C.N.C., particella quest'ultima (179) acquistata e trascritta; Segnalo che è stato pignorato il solo sub. 9 del mapp. 16 e non anche l'indivisa quota della pc. 179; Lo scrivente suggerisce, al momento del trasferimento, di trasferire anche la quota di detto cespite, che consta catastalmente di un B.C.N.C. , come entità però ben individuato ed oggetto di provenienza; Diversamente la quota di detto cespite, rimarrà in capo (solo in conservatoria e non in catasto dove non compare) all'esecutato, il che non è corretto; Caso mai, il sig. giudice faccia integrare il Pignoramento;

L'intero edificio sviluppa quattro piani, quattro piani fuori terra, . Immobile costruito nel 1940 ristrutturato nel 1962.
