# TRIBUNALE ORDINARIO - UDINE

## ESPROPRIAZIONI IMMOBILIARI

### 53/2025

## CONSULENZA ESTIMATIVA GIUDIZIARIA

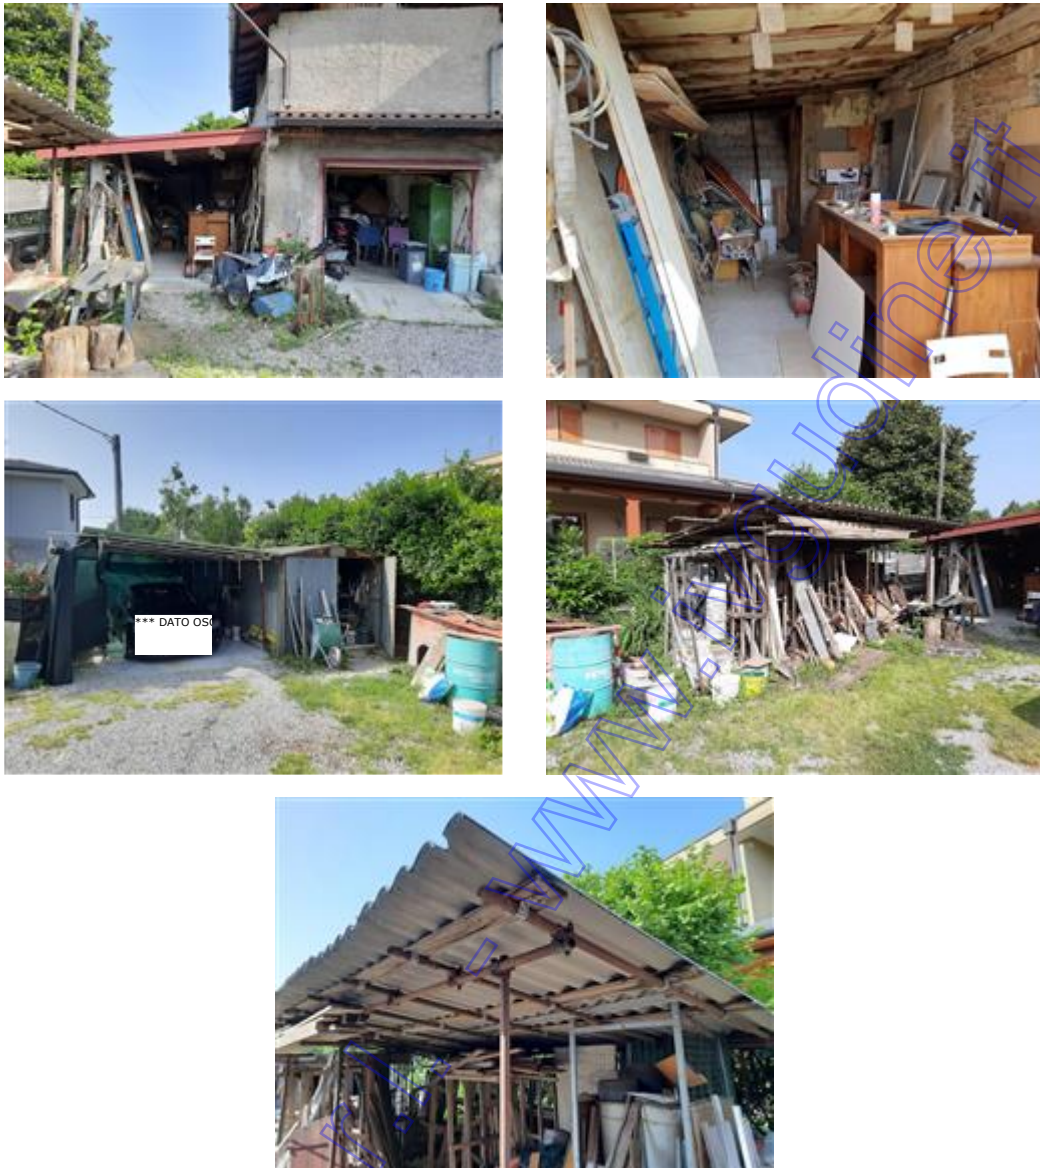
Sono state rilevate le seguenti difformità: Tettoia adiacente all'accessorio e tettoia nella corte (normativa di riferimento: L.R. n.19/2009 e s.m.i., D.P.R. n.380 del 2001, legge n.47 del 1985, legge n.724 del 1994, D.L. n. 269 del 2003 convertito in legge n.326 del 2003.)

L'immobile risulta **non conforme e non regolarizzabile**.

- DEMOLIZIONE E SMALTIMENTO DI TUTTI I MATERIALI COSTITUENTI LE TETTOIE E QUELLI DEPOSITATI IN SITO. LA COPERTURA DI UNA DELLE TETTOIE PARE IN ETERNIT MA IL PROPRIETARIO GARANTISCE CHE TRATTASI DI FIBROCEMENTO .: €5.000,00

Questa situazione è riferita solamente a accessori esterni .

Si dovrà procedere con la demolizione delle strutture leggere esterne

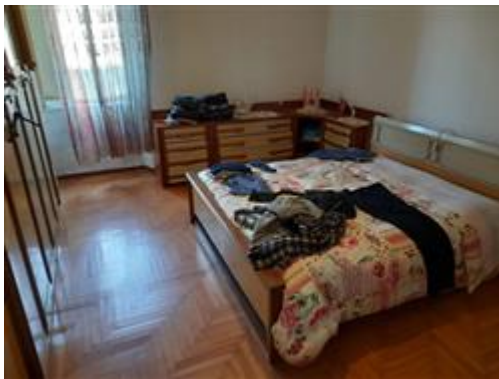
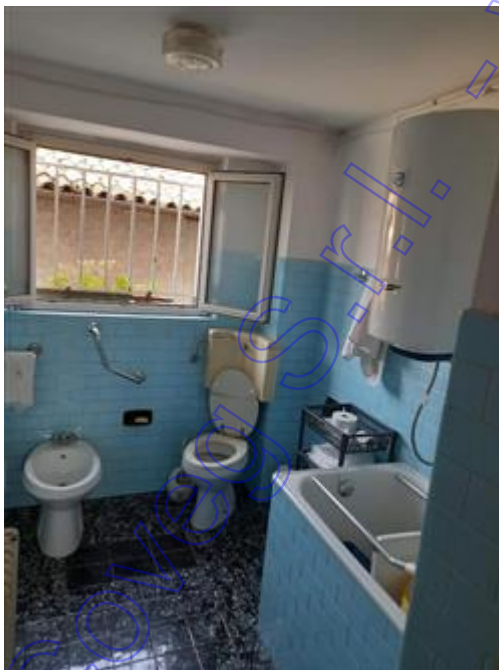
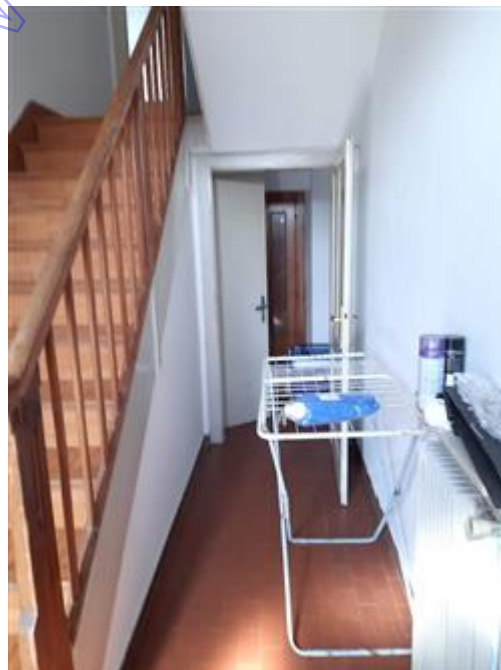
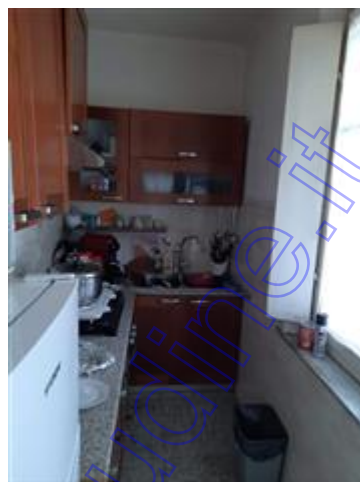
Trattasi di un fabbricato ubicato lungo la strada statale Pontebbana all'ingresso dell'abitato di Tricesimo. Il corpo di fabbrica risulta essere un fabbricato in linea posto a confine con altra proprietà di simile tipologia sita più a nord rispetto al compendio qui descritto. Per quanto riguarda la proprietà da trattare, questa si sviluppa su di un corpo principale posto a confine sul lato est con la strada statale, denominata anche via Roma e che si sviluppa su tre piani fuori terra. Al piano terra, al quale si può accedere anche direttamente dalla strada statale, si trovano una zona giorno costituita da un vano studio e ripostiglio, oltre che da una zona soggiorno, pranzo e cucina. Dalla cucina si può accedere alla corte posteriore. A questo piano va segnalato, in particolare nel vano studio e soggiorno, un principio di distacco della controsoffittatura e ciò dovrà essere messo in sicurezza quanto prima. Dall'ingresso fronte statale, attraverso un corridoio si può accedere ad un portico posto sulla corte retrostante. Nella zona ingresso è ubicata una scala che permette l'accesso al piano primo ove si trovano due camere da letto, una delle quali ed in particolare quella posta più a sud, accede ad una terrazza che non è altro che la copertura dei sottostanti vani cucina e pranzo. Al piano mezzano ed in particolare al pianerottolo posto a metà delle due rampe della scala che porta al piano primo, si trovano due servizi igienici / bagni. Salendo ancora dalle scale si arriva al piano secondo ove si trovano due vani soffitta. Dal pianerottolo delle scale (secondo piano mezzano) si può accedere ad una terrazza, di fatto copertura dei sottostanti servizi igienici già descritti. Ritornando al piano terra, va citata la possibilità di accesso da questo piano ad un piano seminterrato dedicato a cantina. Per quanto riguarda le finitura

e gli impianti, possono essere definiti minimi ed essenziali con pavimentazioni in ceramica ad eccezione di una delle camere e materiali di finitura in caolino e marmettone. L'impianto elettrico come quello termico non sono stati verificati, essendo mancanti anche le dichiarazioni di conformità degli stessi. La caldaia in sede di sopralluogo non era funzionante. Per quanto riguarda i serramenti interni ed esterni diremo che sono in legno, mentre alcuni di quelli perimetrali esterni sono anche in alluminio.

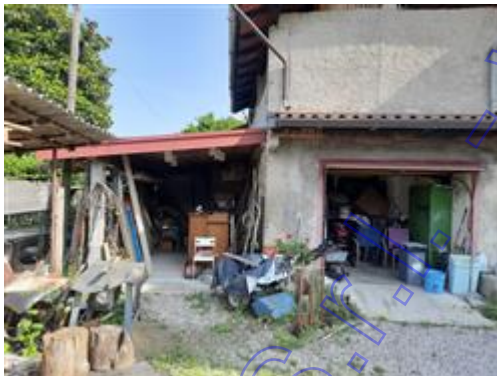
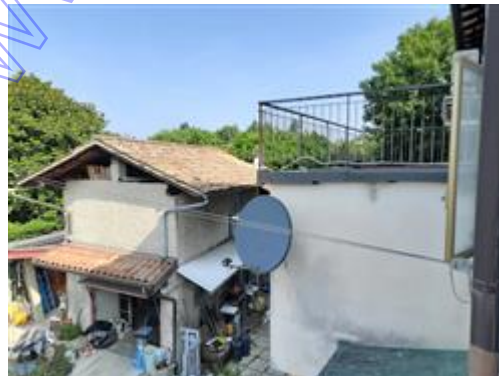
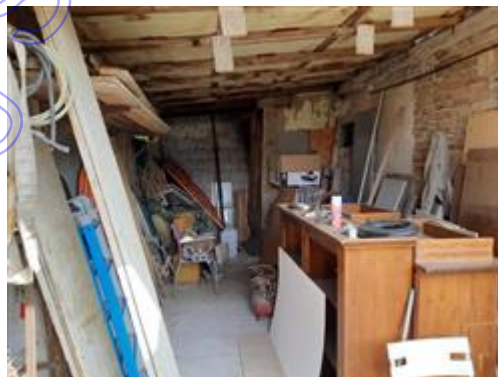
Nella corte interna si trova un fabbricato, posto a confine verso nord con altra proprietà, adibito a deposito ed ex c.t. al piano terra e fienile al piano primo. I due piani non sono comunicanti tra di loro se non con una scala provvisoria esterna. Le finiture ed i pochi impianti presenti non sono degni di nota in quanto essenziali, usurati ed al grezzo. Vanno citati dei fabbricati esterni, aventi carattere provvisorio e non sanabili urbanisticamente. In particolare una tettoia posta in aderenza al fabbricato deposito ed altre costruzioni poste lungo il confine ovest della proprietà attualmente atte a ricoverare materiali di vario tipo che dovranno essere smaltiti. Verso sud, circa a metà corte vi è altra costruzione in precario sempre atta a ricoverare materiali di vario tipo ed anche utilizzata come box auto. La porzione di corte posta più a sud rispetto al fabbricato viene utilizzata come orto.
