TRIBUNALE DI TREVISO  
SECONDA SEZIONE CIVILE  
**STIMA GIUDIZIALE**

Esecuzione Immobiliare n° **264/2024**

## 7. DESCRIZIONE GENERALE DEL LOTTO

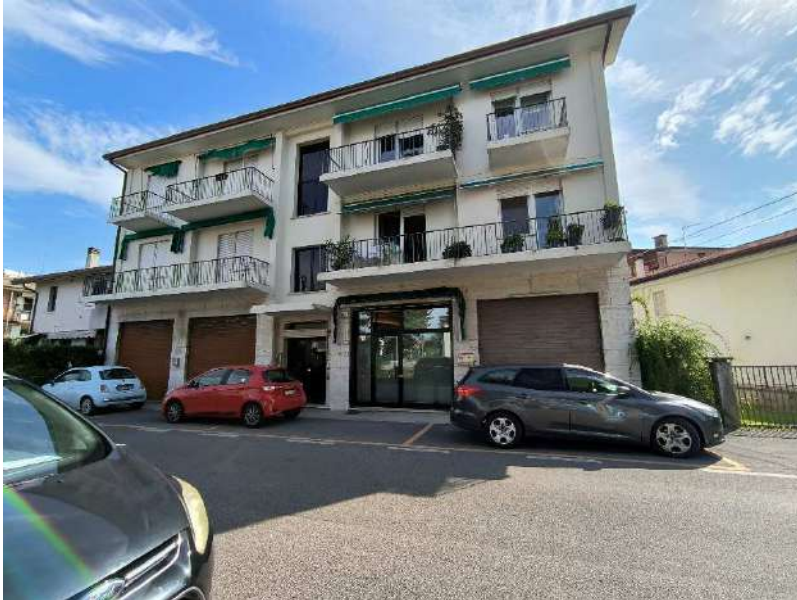
L'ingresso condominiale è posizionato al centro della facciata (foto es.03).

Ai lati dello stesso vi sono quattro vetrine di negozi tre delle quali, attualmente, appaiono chiuse (foto es.03).

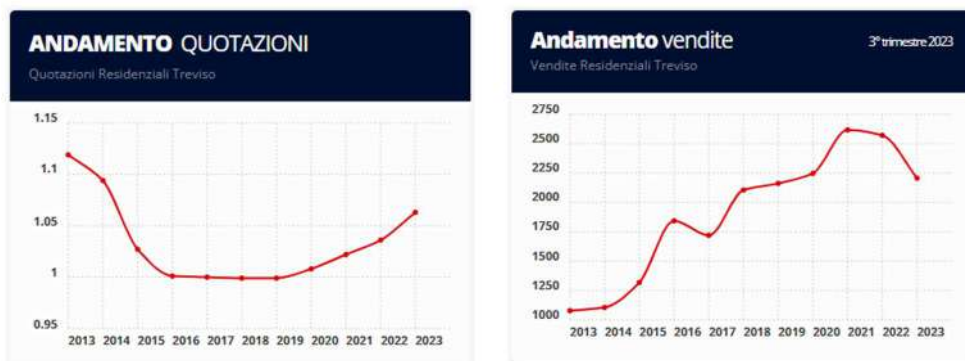
Come si vede nel grafico sottostante, nel trevigiano le vendite, dopo una riduzione nel 2016, hanno avuto un aumento dal 2017 al 2020 per poi ridursi nel 2021 e nel 2022.
