# TRIBUNALE ORDINARIO - UDINE

## ESPROPRIAZIONI IMMOBILIARI

### 188/2024

## CONSULENZA ESTIMATIVA GIUDIZIARIA

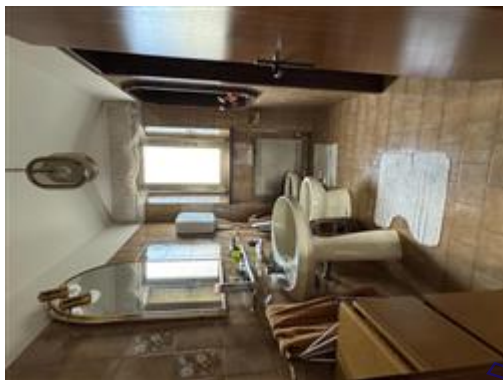
Al piano primo dell' abitazione il locale indicato come lavanderia è stato trasformato in bagno. Trasformazione che comporta la presentazione di CILA e variazione catastale per aumento della superficie residenziale e di conseguenza, anche se minimamente, della rendita catastale.

Bagno 1° Piano

L'immobile risulta **non conforme, ma regolarizzabile**. Tempi necessari per la regolarizzazione: 30 gg. Questa situazione è riferita solamente a p.c. 221/3.

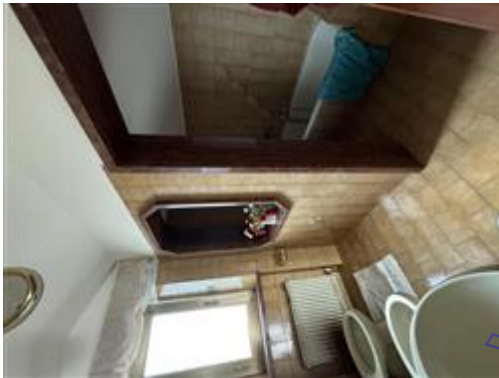
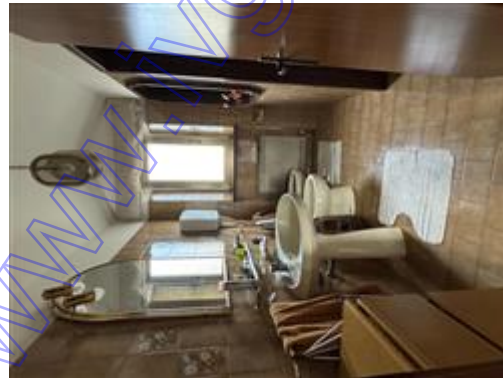
Sono state rilevate le seguenti difformità: Al piano primo dell' abitazione il locale indicato come lavanderia è stato trasformato in bagno. Trasformazione che comporta la variazione catastale per aumento della superficie residenziale e di conseguenza, anche se minimamente, della rendita catastale. Risulta non inserita in catasto la tettoia realizzata sul mappale n. 221/3 facente parte di unico compendio immobiliare con la p.c. 236/3 (abitazione).

Variazione da Lavanderia in Bagno

Le difformità sono regolarizzabili mediante: mediante presentazione di aggiornamento catastale.

- Presentazione di aggiornamento catastale: € 800,00

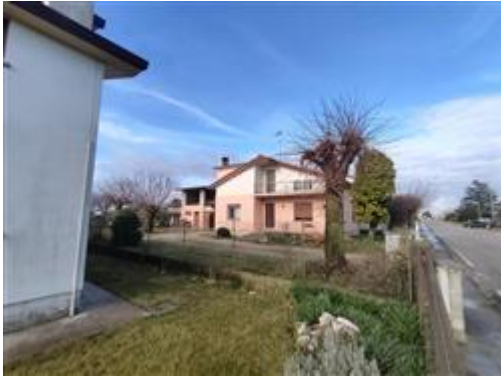
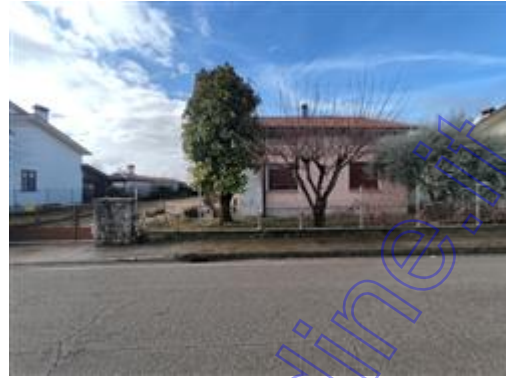
presenti, al livello di piano terra, evidenti segni di ammaloramento con distacco dello steso e messa a nudo della muratura sottostante. L'immobile è completamente recintato. Nel complesso si presenta in discrete condizioni manutentive fatta eccezione per la necessità di modesti interventi di ordinaria manutenzione, le dotazioni e finiture sono di livello medio. **Alla data del sopralluogo, avvenuta il 24.01.2025, l'immobile risultava occupato dal comodatario.**

Vista Sud/Ovest

Vista Sud

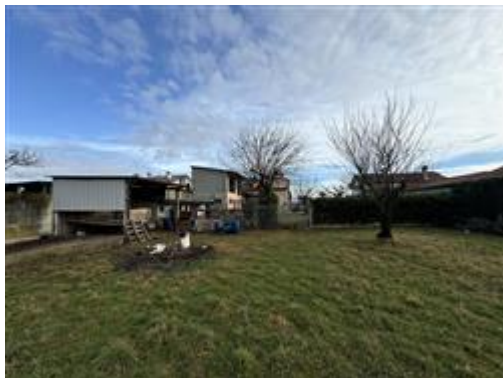
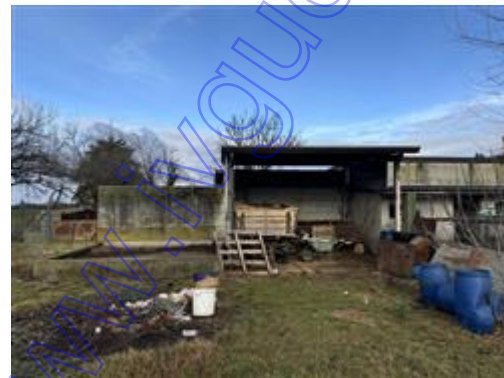
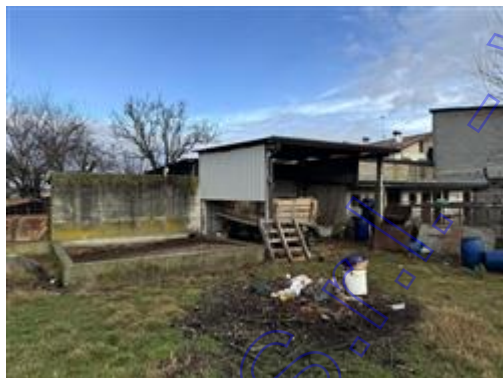
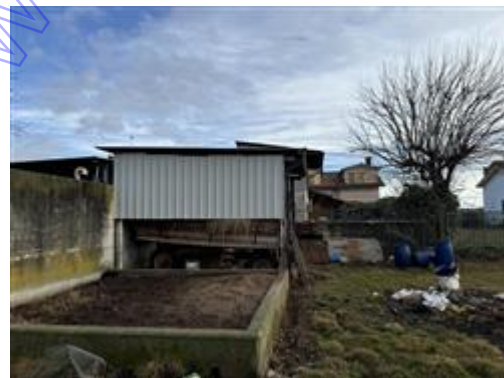
Sulla p.c. 221/3, adiacente il fabbricato di abitazione e parte integrante del lotto 1 è stata edificata una tettoia in struttura metallica, aperta verso Est e Sud, chiusa con lamiera zincata sul lato Ovest e parzialmente con muratura in c.a. sul lato Nord ed aderente alle porcaie sul lato Est. La tettoia è stata edificata senza le necessarie autorizzazione pertanto è da considerare ABUSIVA, e contrasta con la normativa NTA art. 22 e art. 23 del PRGC del Comune. Da RIMUOVERE

*Tettoia abusiva vista Ovest*

*Tettoia abusiva vista Sud*

*Tettoia abusiva vista Sud/Ovest*

*Tettoia abusiva lato Ovest.*

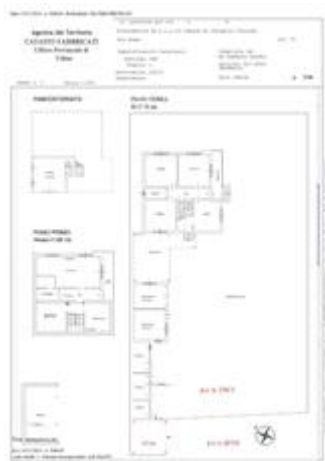
PLN con indicata tettoia abusiva
