Indagine ambientale preliminare presso il sito  
dismesso dell'ex Consorzio Agrario interprovinciale  
di Treviso e Belluno di via Castellana 17 a Treviso.

**Oggetto: coperture area denominata Ex Consorzio Agrario in Via Castellana, 17  
adibita a deposito di proprietà della ditta \_\_\_\_\_ immobile censito catastalmente  
in Comune di Treviso, Sez. U Fg. 21 Particella 83 Sub.33.**

Rilievi fotografici effettuati in data 03.10.2023 presso il civ.15/A di via Castellana.

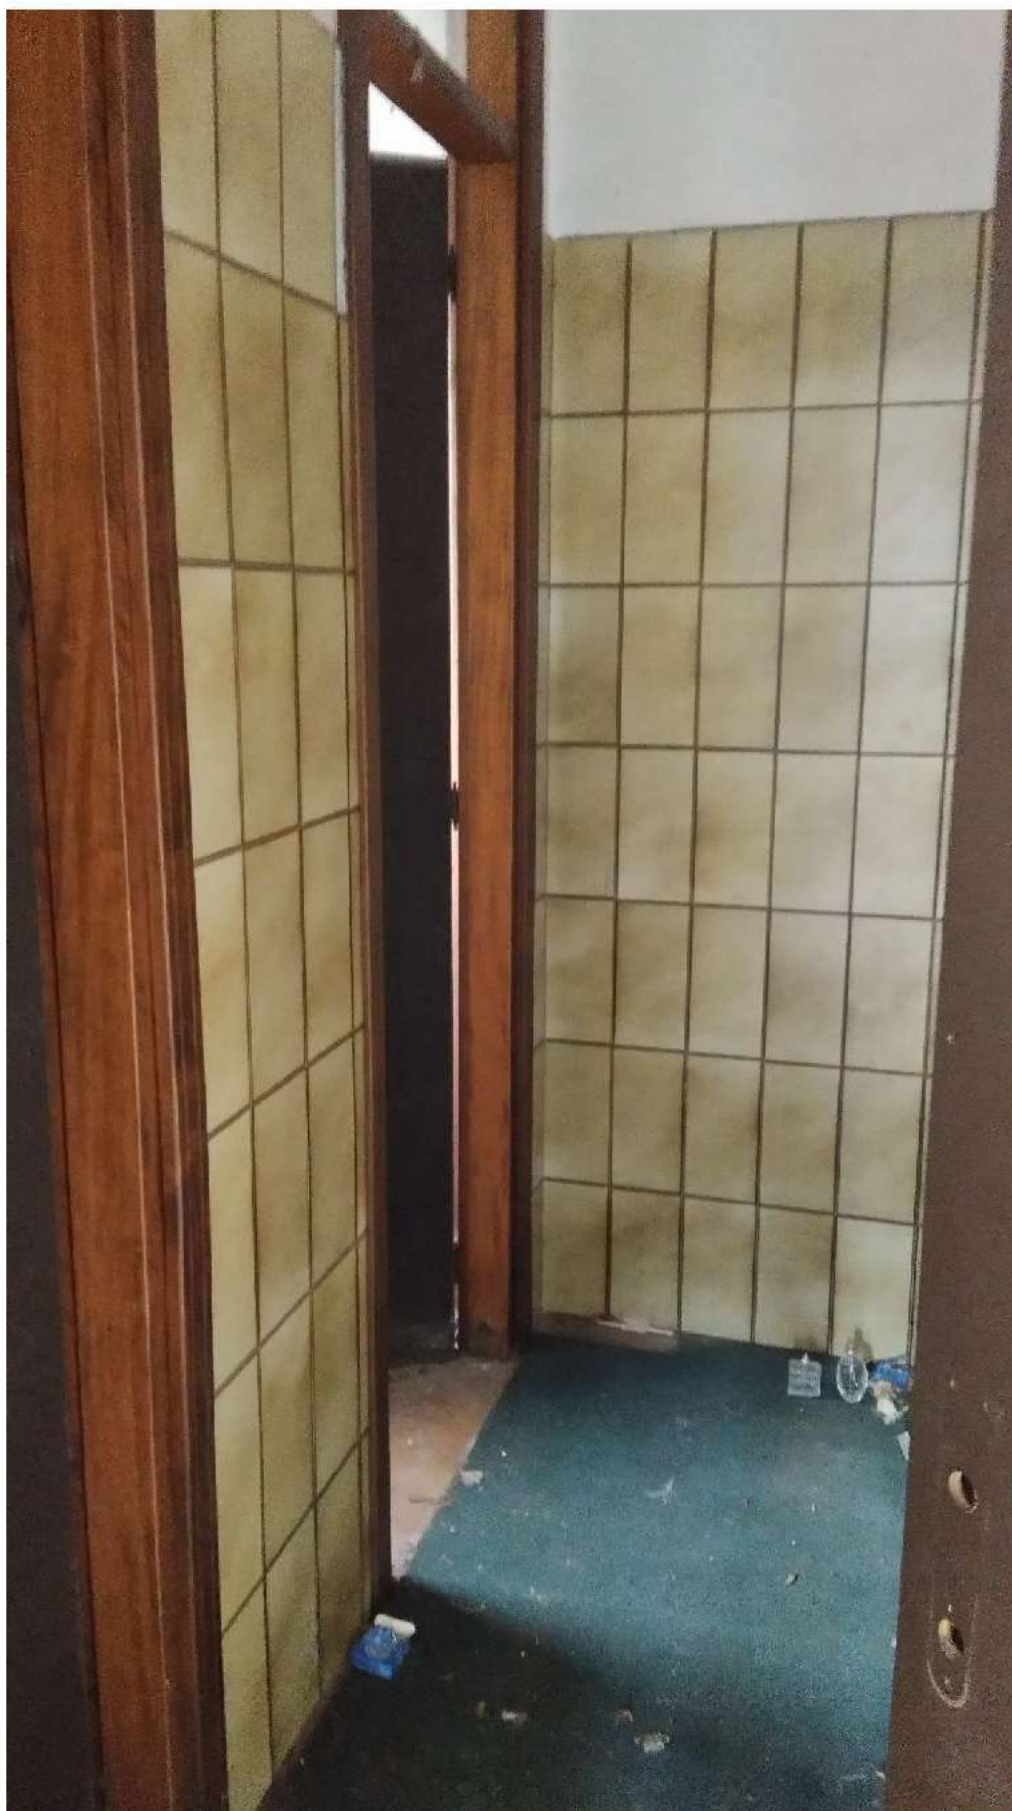
INTERNO DEL LOCALE "H" (anti bagni)
