Indagine ambientale preliminare presso il sito  
dismesso dell'ex Consorzio Agrario interprovinciale  
di Treviso e Belluno di via Castellana 17 a Treviso.

**Oggetto: coperture area denominata Ex Consorzio Agrario in Via Castellana, 17  
adibita a deposito di proprietà della ditta \_\_\_\_\_ immobile censito catastalmente  
in Comune di Treviso, Sez. U Fg. 21 Particella 83 Sub.33.**

Rilievi fotografici effettuati in data 03.10.2023 presso il civ.15/A di via Castellana.

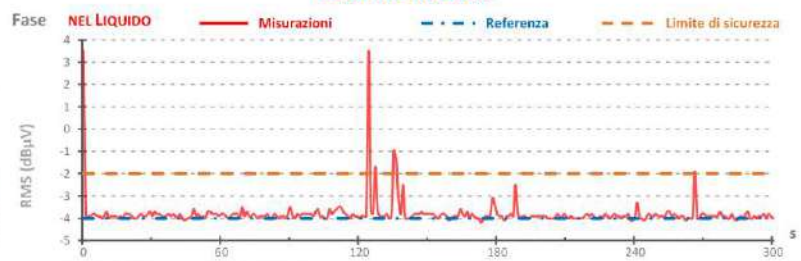
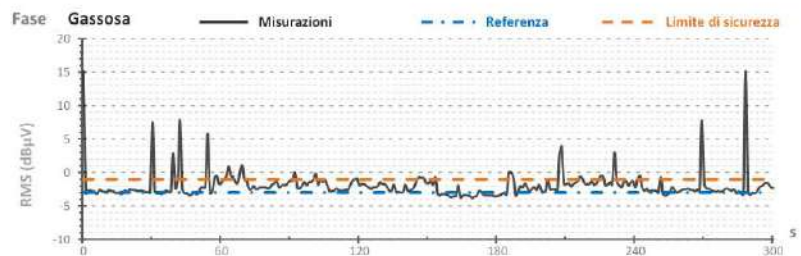
Identificativo SERBATOIO BTZ - "C"

- ☒ Tutte le misurazioni < 2dB rispetto ai valori base  
☒ Nessuna indicazione di segnali di perdite  
☒ Nessuna perdita di vuoto durante il test  
☒ Altezza del liquido invariata

ESITO DEL TEST : SERBATOIO A TENUTA

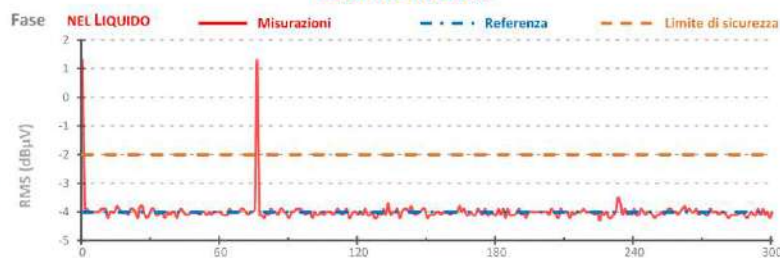
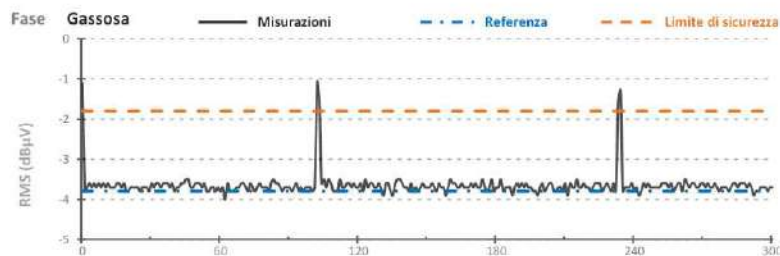
Identificativo CENTRALE TERMICA - "D"

- ☒ Tutte le misurazioni < 2dB rispetto ai valori base  
☒ Nessuna indicazione di segnali di perdite  
☒ Nessuna perdita di vuoto durante il test  
☒ Altezza del liquido invariata

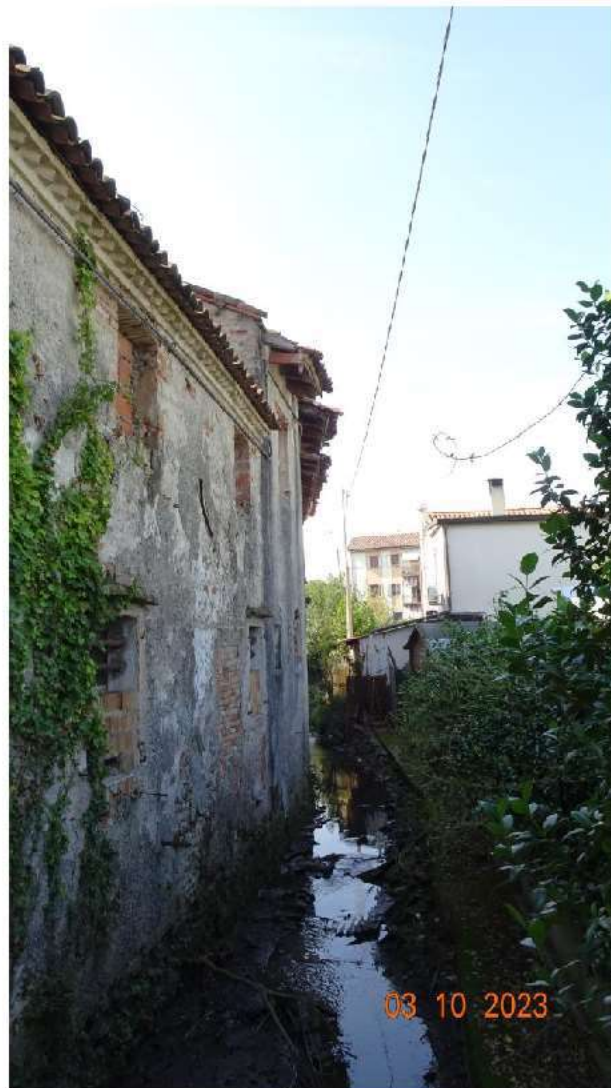
3

Cancello aperto e privo di serrature e/o lucchetti.

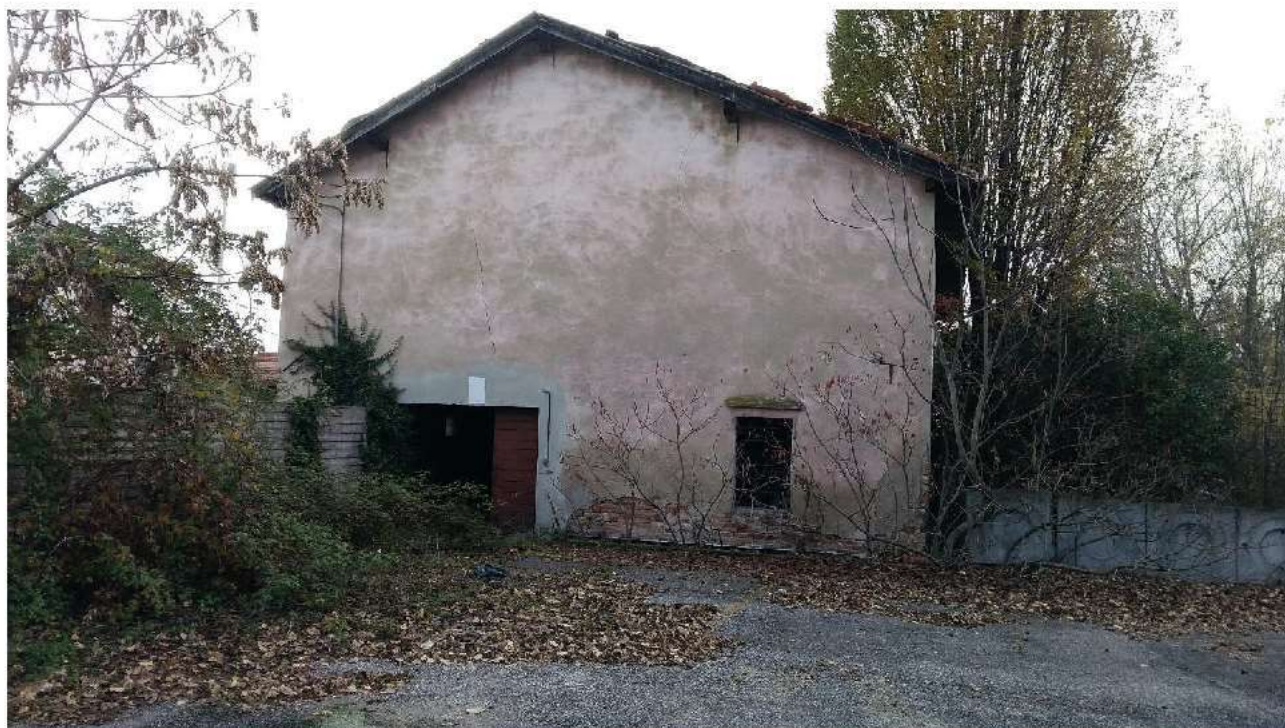
L'edificio si presenta in cattivo stato di conservazione in quanto la vetustà dell'edificio e delle sue strutture, nonché il prolungato inutilizzo, hanno causato il crollo di una ampia porzione della copertura della parte ovest e l'ammaloramento di una piccola porzione della copertura della parte est. A loro volta tali situazioni hanno aggravato il dissesto dei solai intermedi sottostanti, già in corso per vetustà. Le murature presentano alcune fessurazioni, una in particolare sul prospetto ovest, anche se non appare direttamente collegata ai dissesti citati ma alla mancanza di cordoli sulle murature e ad assestamenti del terreno lungo il fossato nord.

Inoltre, parte del manto di copertura in coppi e della sottostruttura di sostegno, ancora presente lungo la cornice nord dell'edificio, è instabile e potrebbe crollare all'esterno e/o all'interno dell'edificio a causa del progressivo degrado e/o per azioni sismiche o del vento.

VISTA DEL LATO OVEST DELL'EDIFICIO OGGETTO DI PERIZIA DAL PIAZZALE INTERNO EX CONSORZIO. IL MURO IN PANNELLI PREFABBRICATI VISIBILE A SINISTRA DELIMITA IL FOSSATO.

- rimozione di tutti gli intonaci delle murature anche per verificare eventuali lesioni ora non visibili;
- demolizione dei pavimenti e solette del piano terra;

- rinforzi alle fondazioni, in particolare sulla muratura lungo il fossato;
- rinforzi locali alle murature portanti per risarcimento delle lesioni, rinforzi estesi sulle murature miste in ciottoli e mattoni;

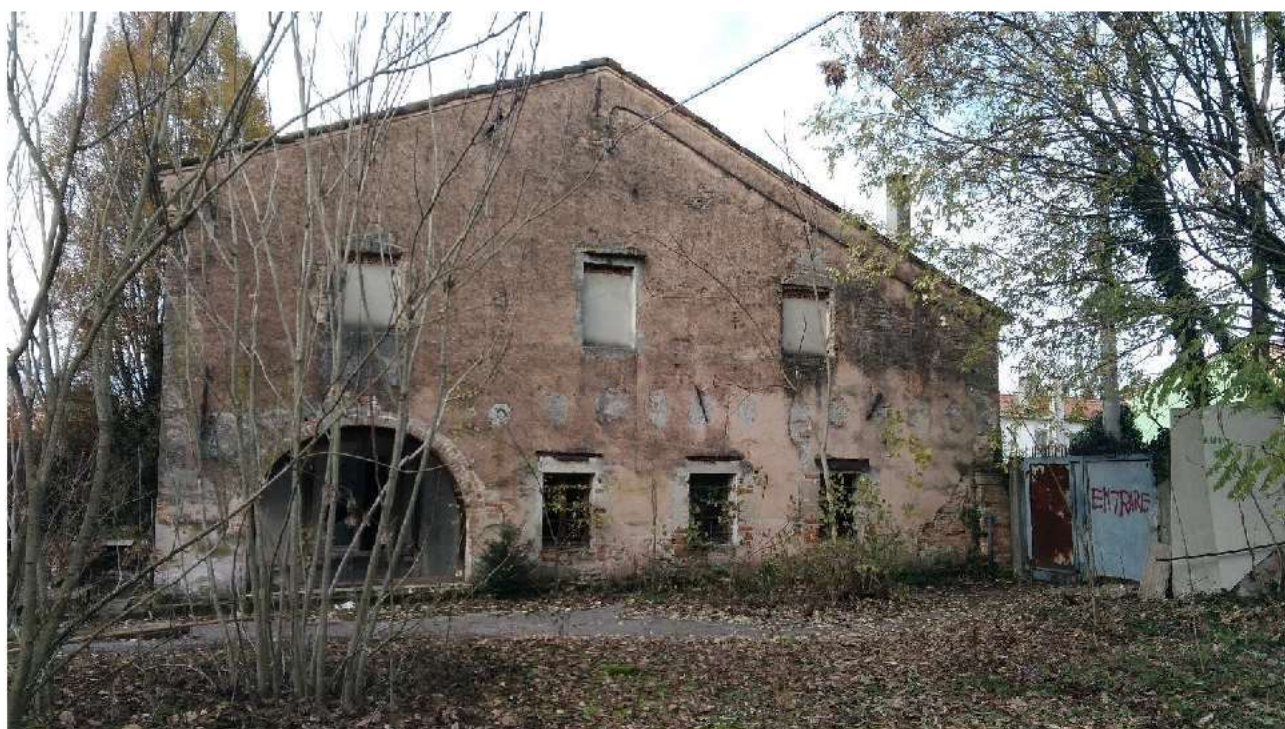
VISTA DEL LATO EST DELL'EDIFICIO OGGETTO DELLA PERIZIA (prima della chiusura degli ingressi)

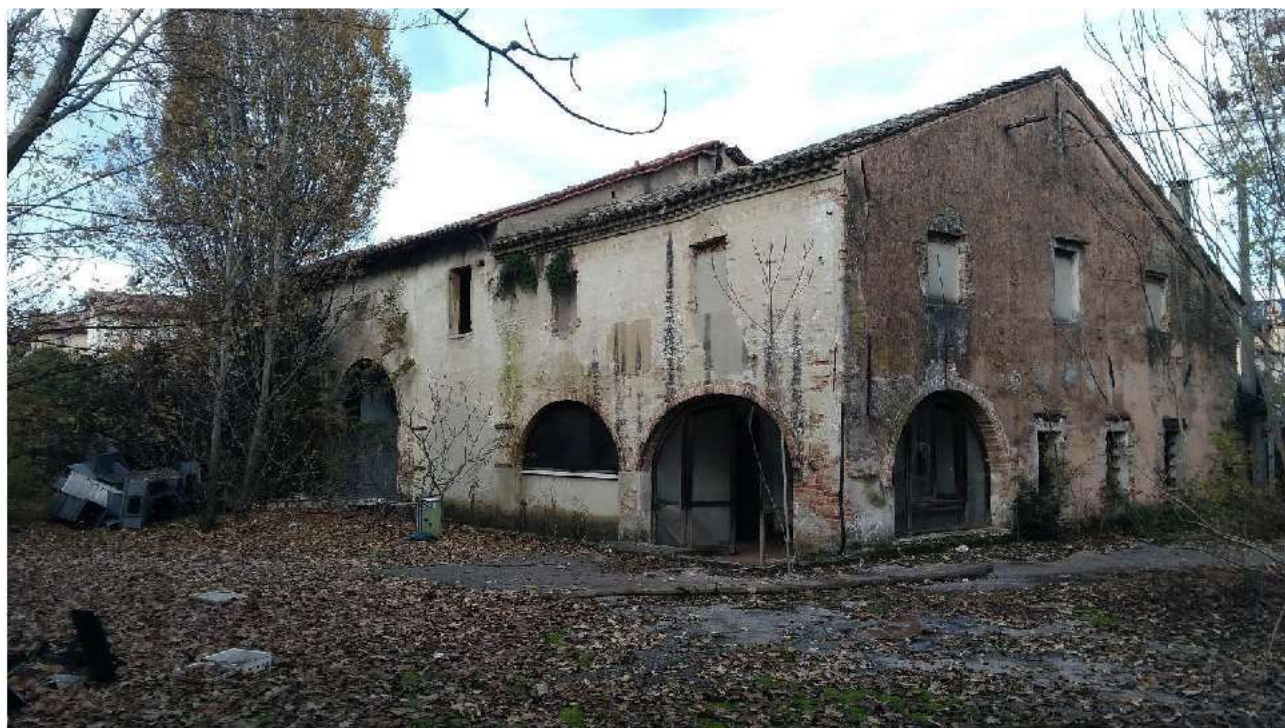
VISTA DEL LATO SUD / EST DELL'EDIFICIO OGGETTO DI PERIZIA (prima della chiusura degli ingressi) L'ARCO PIU' ALTO VISIBILE A SINISTRA E' L'INGRESSO AL LOCALE "F" A DOPPIA ALTEZZA, MENTRE GLI ARCHI PIU' BASSI POSTI IN ANGOLO COSTITUISCONO L'INGRESSO AI LOCALI "L" – "D" – "H"

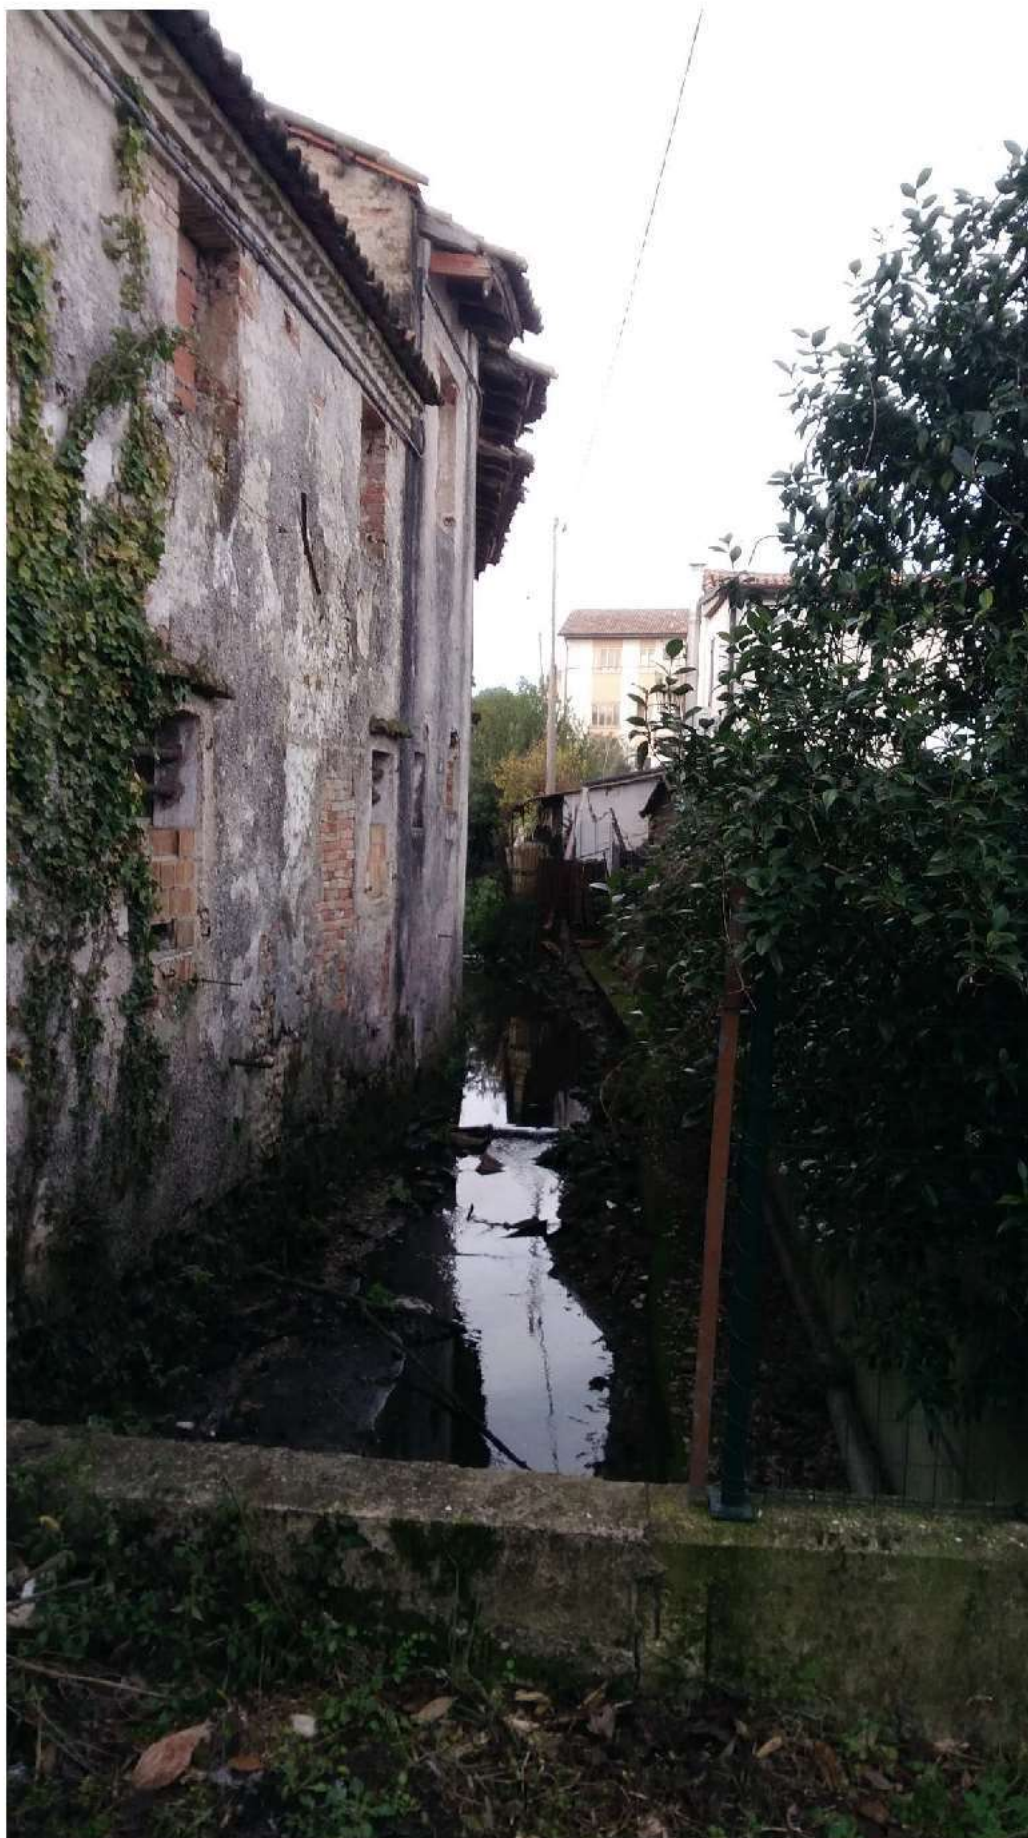
VISTA DEL LATO NORD DELL'EDIFICIO OGGETTO DI PERIZIA, PROSPETTANTE SUL FOSSATO

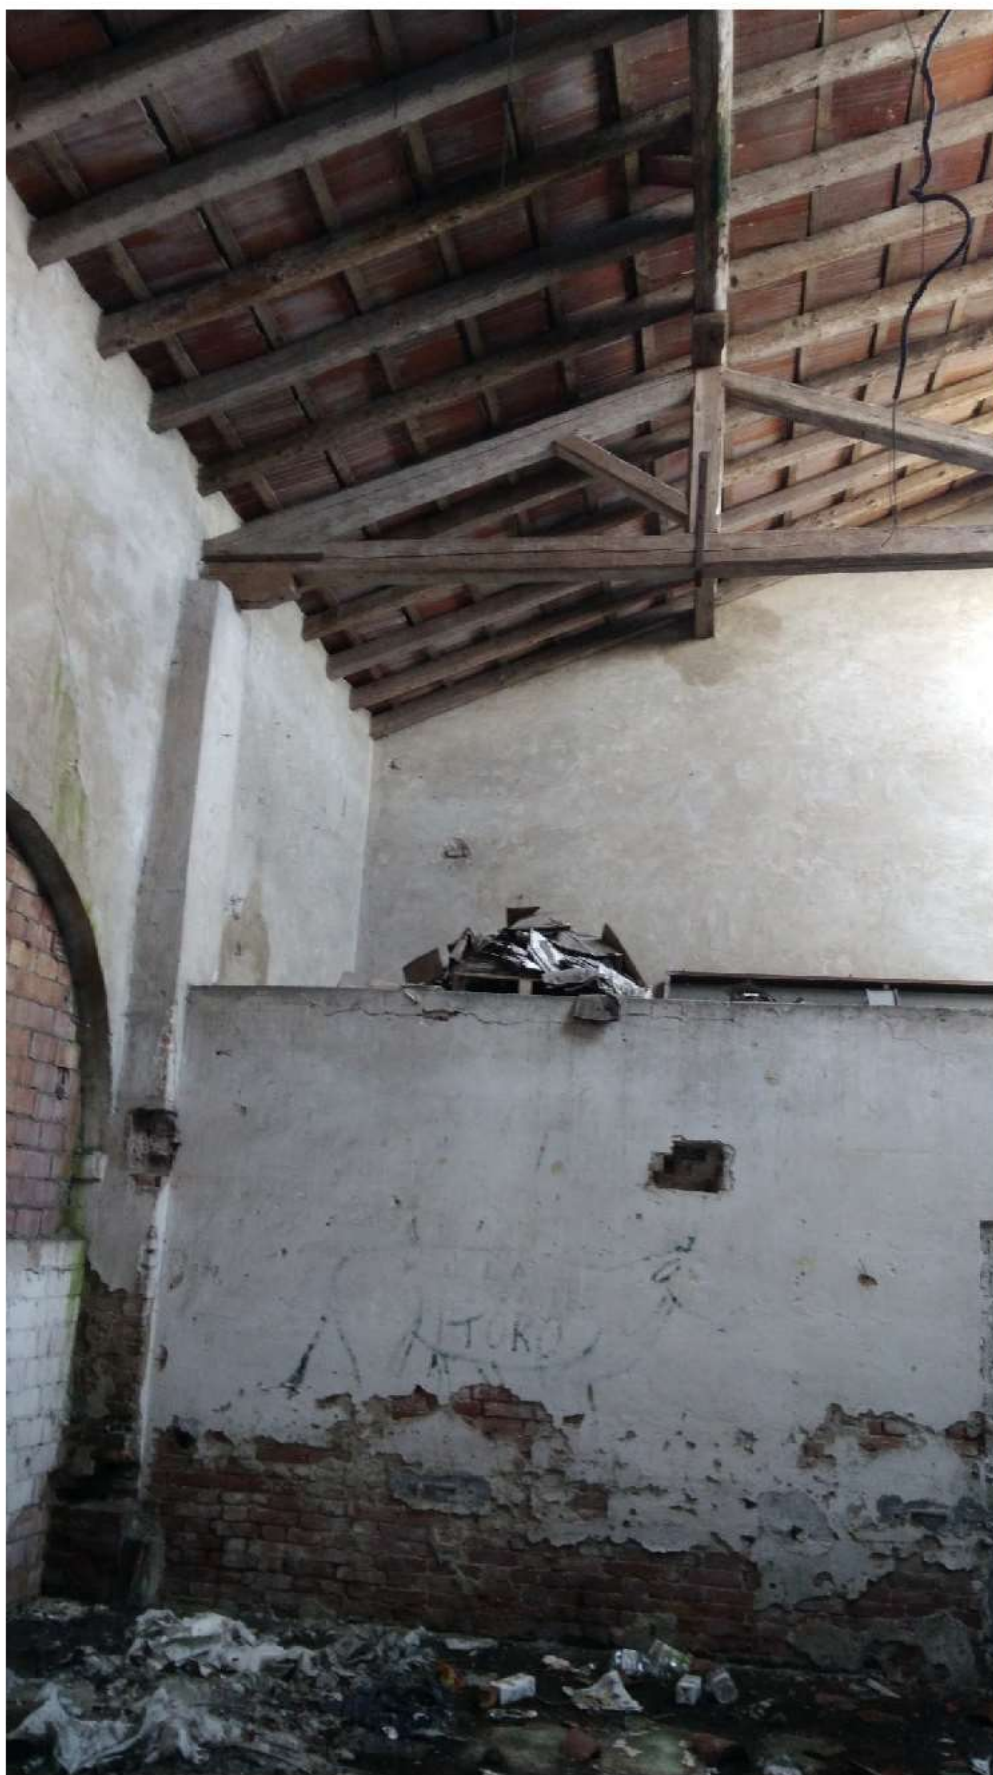
PARETE NORD DEL LOCALE "F", CON IL MURO CHE DELIMITA L'ADIACENTE LOCALE "E" E LA SOPRASTANTE PORZIONE INTEGRA DELLA COPERTURA. VISIBILE L'ARCO TAMPONATO SUL LATO SUD

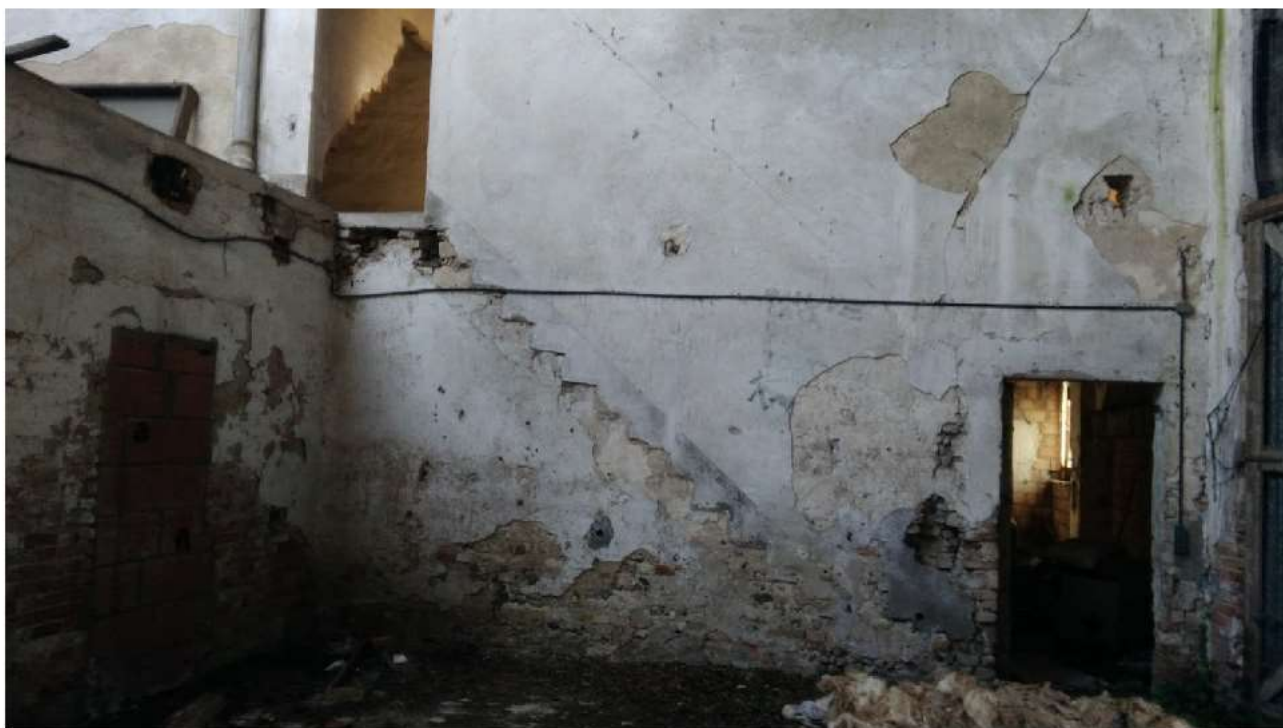
PARETE EST DEL LOCALE "F", CON TRACCE DELLA SCALA DI ACCESSO AL PIANO PRIMO. A DESTRA LA PORTA DI ACCESSO AL LOCALE "G"

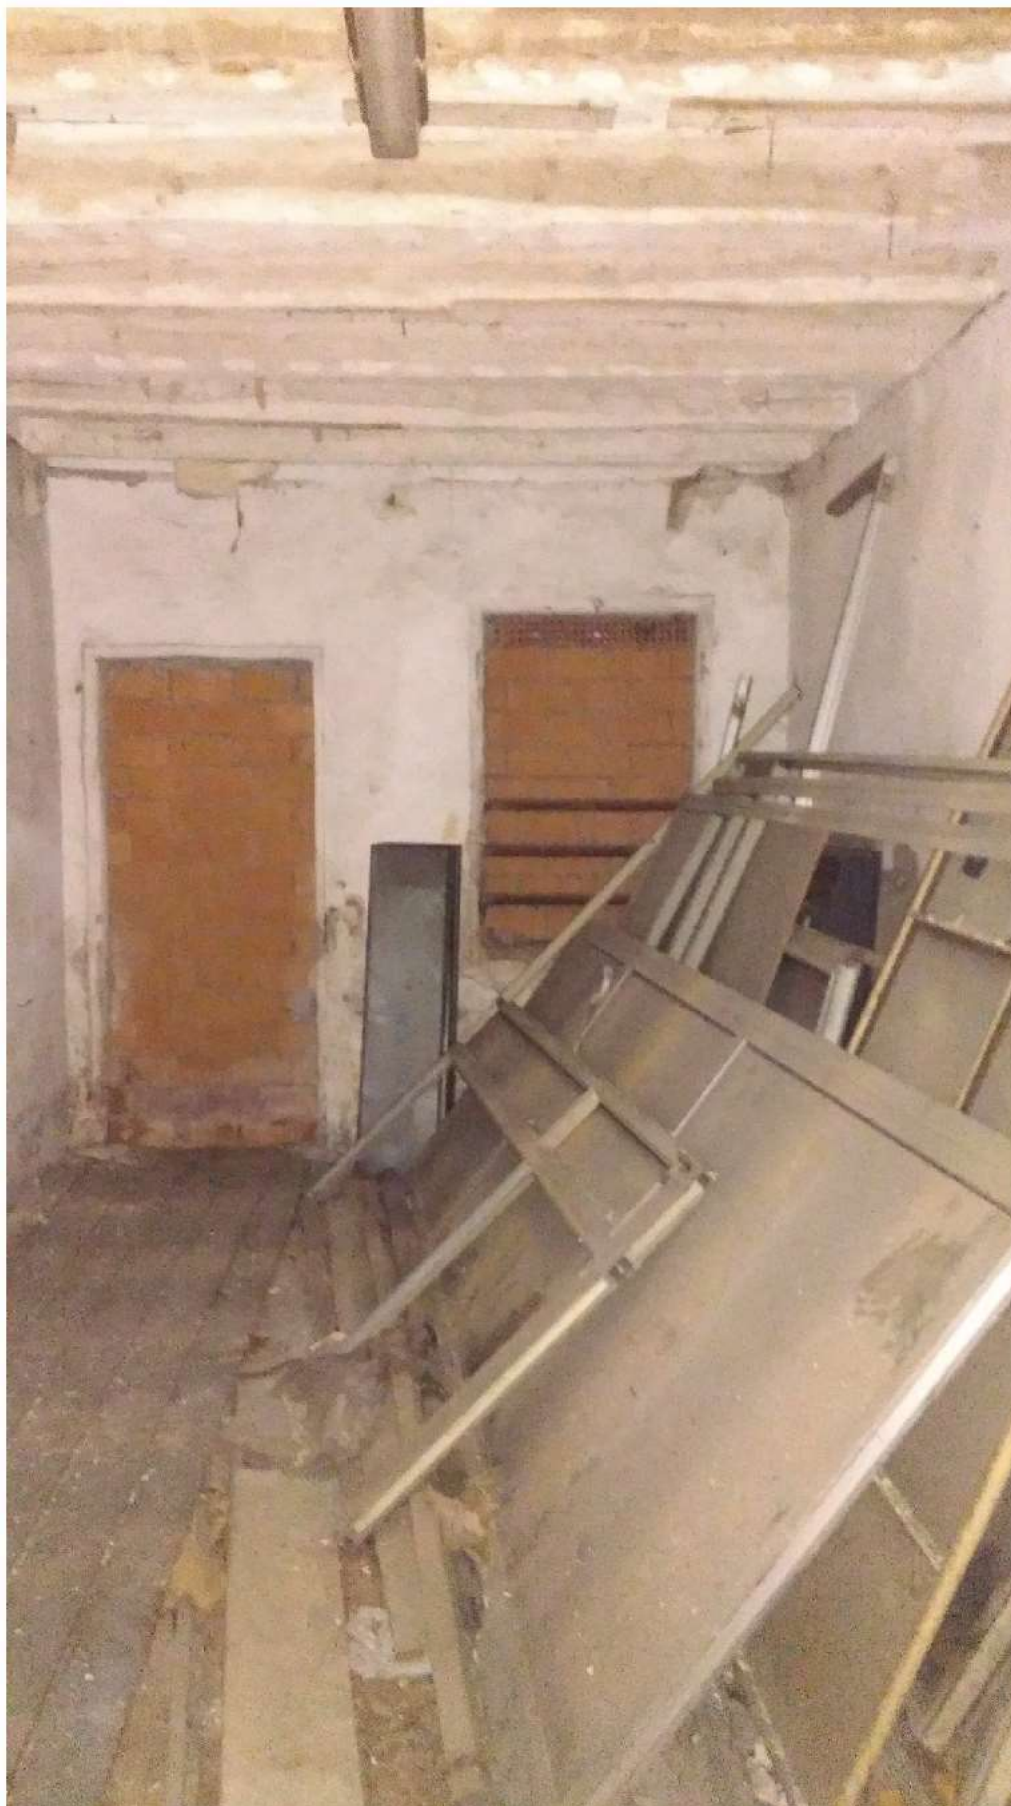
VISTA DEL LOCALE "B" AL PIANO TERRA (parete interna sud)

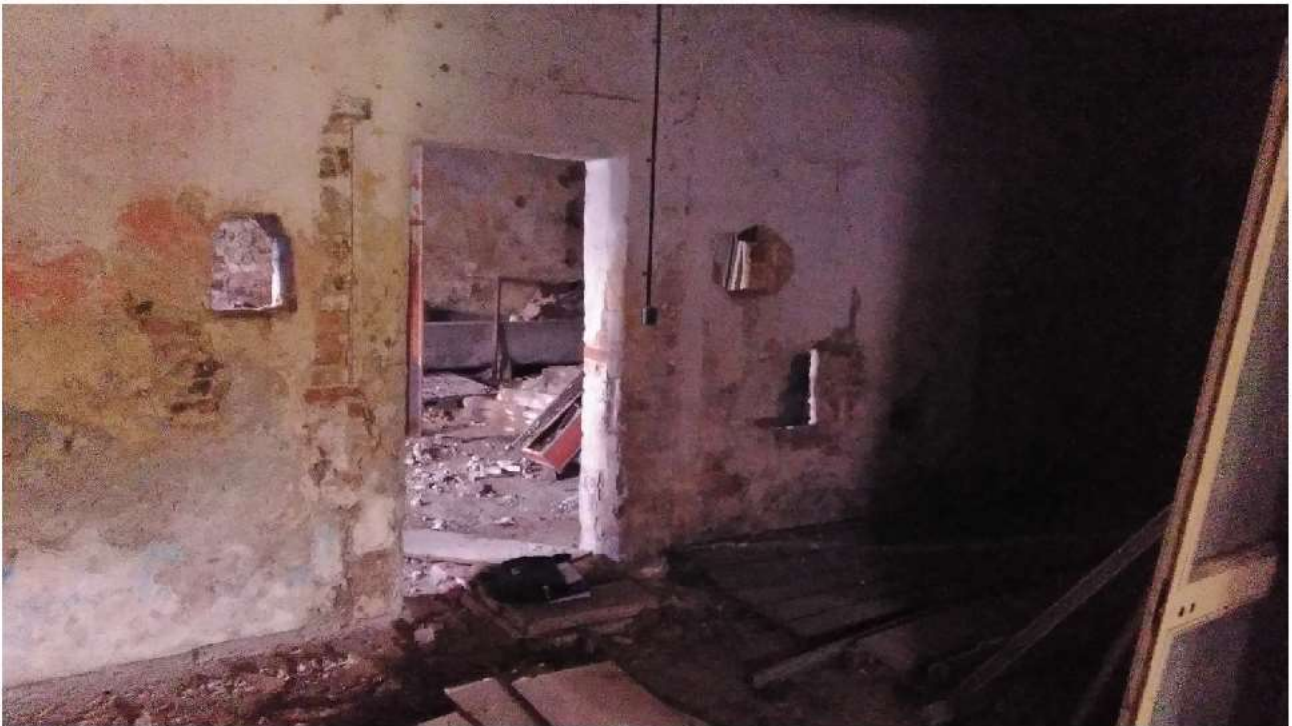
INGRESSO AL LOCALE "C", VISTO DAL LOCALE "B"

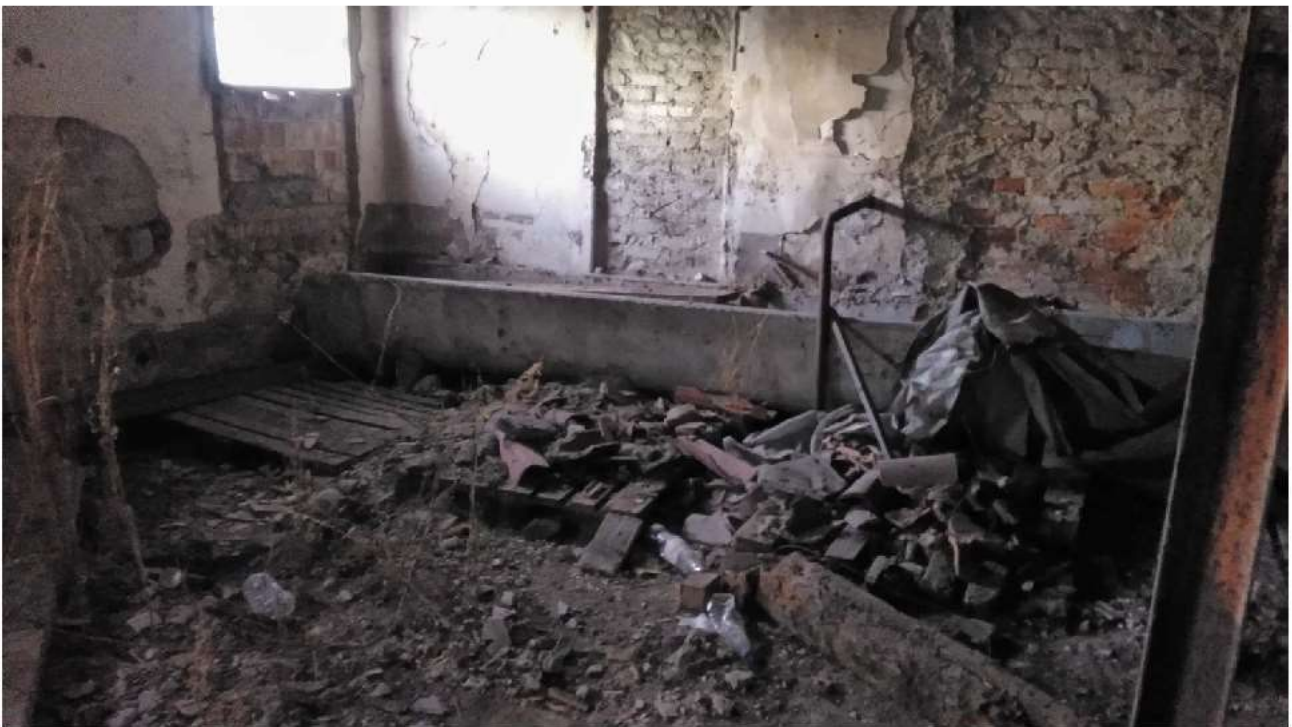
INTERNO DEL LOCALE "C" – PARETE EST / ANGOLO CON PARETE NORD

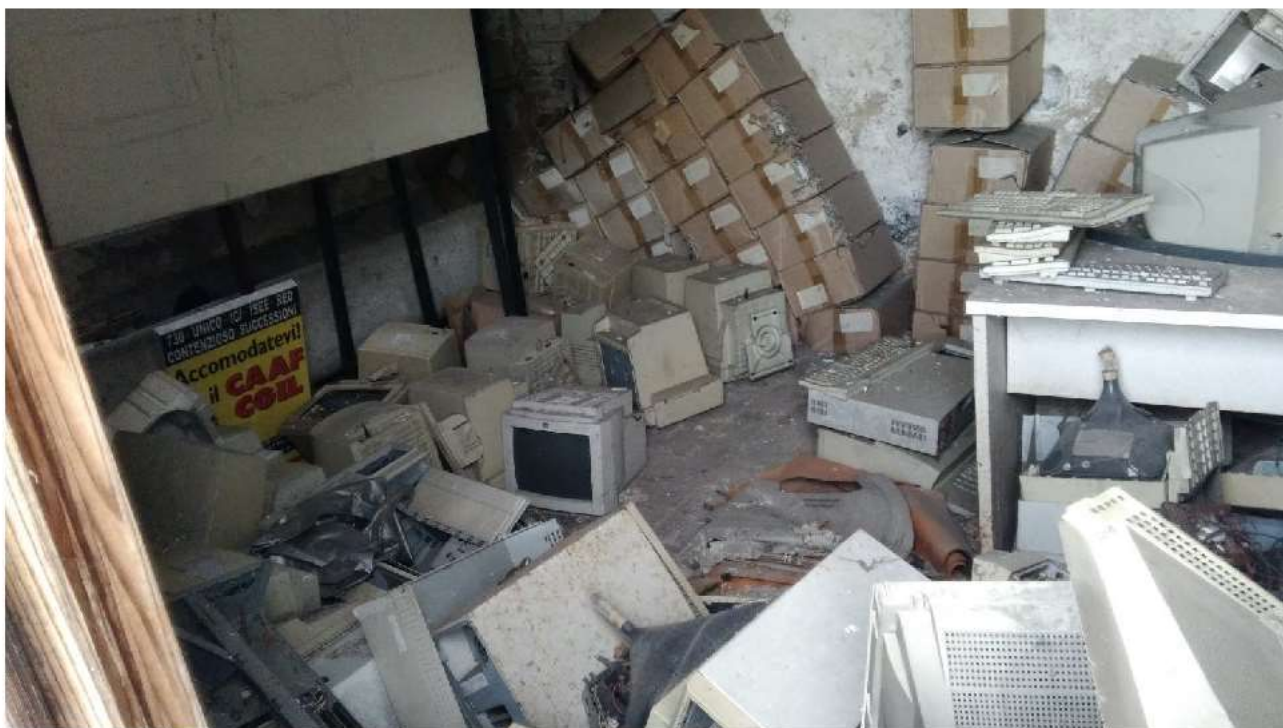
zona di infiltrazione dalla copertura. Il locale contiene parecchie attrezzature informatiche in disuso e vari box di cartone da archivio su scaffalature, il tutto visibile dalla finestra esistente.

INTERNO DEL LOCALE "E", PIENO DI VECCHIE APPARECCHIATURE INFORMATICHE E SCATOLONI

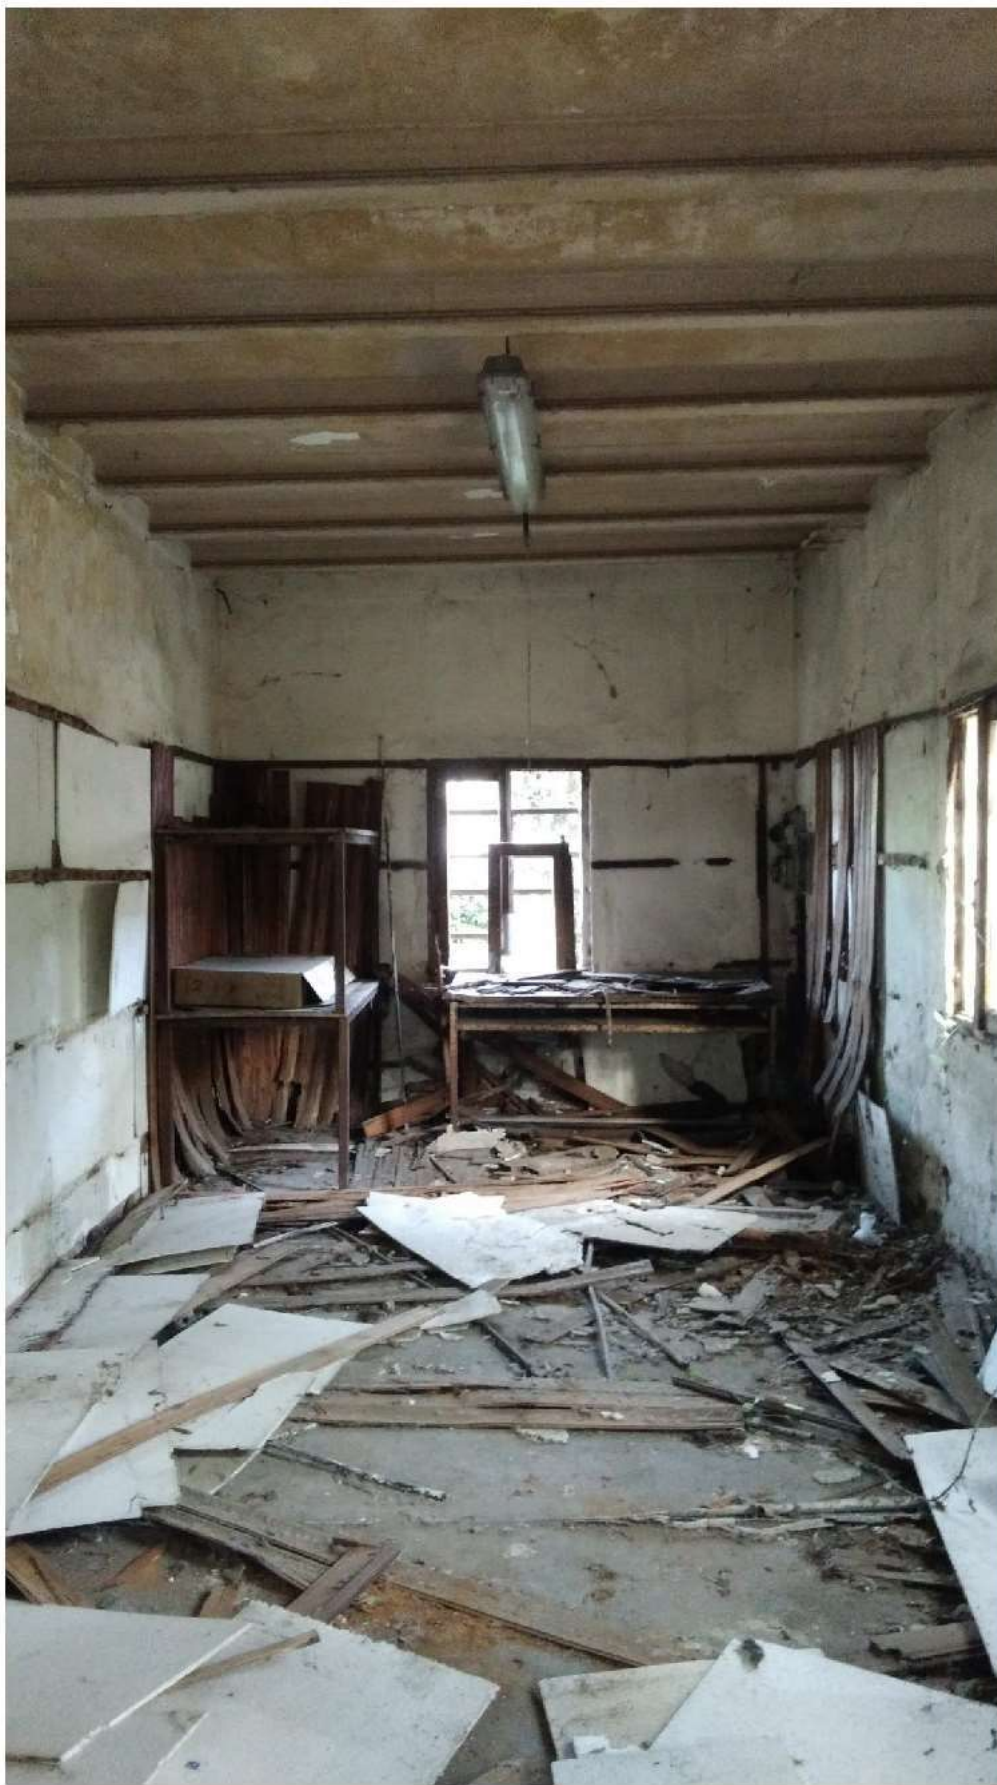
INTERNO DEL LOCALE "D", SOLAIO CON TRAVI "VARESE" E TAVELLONI

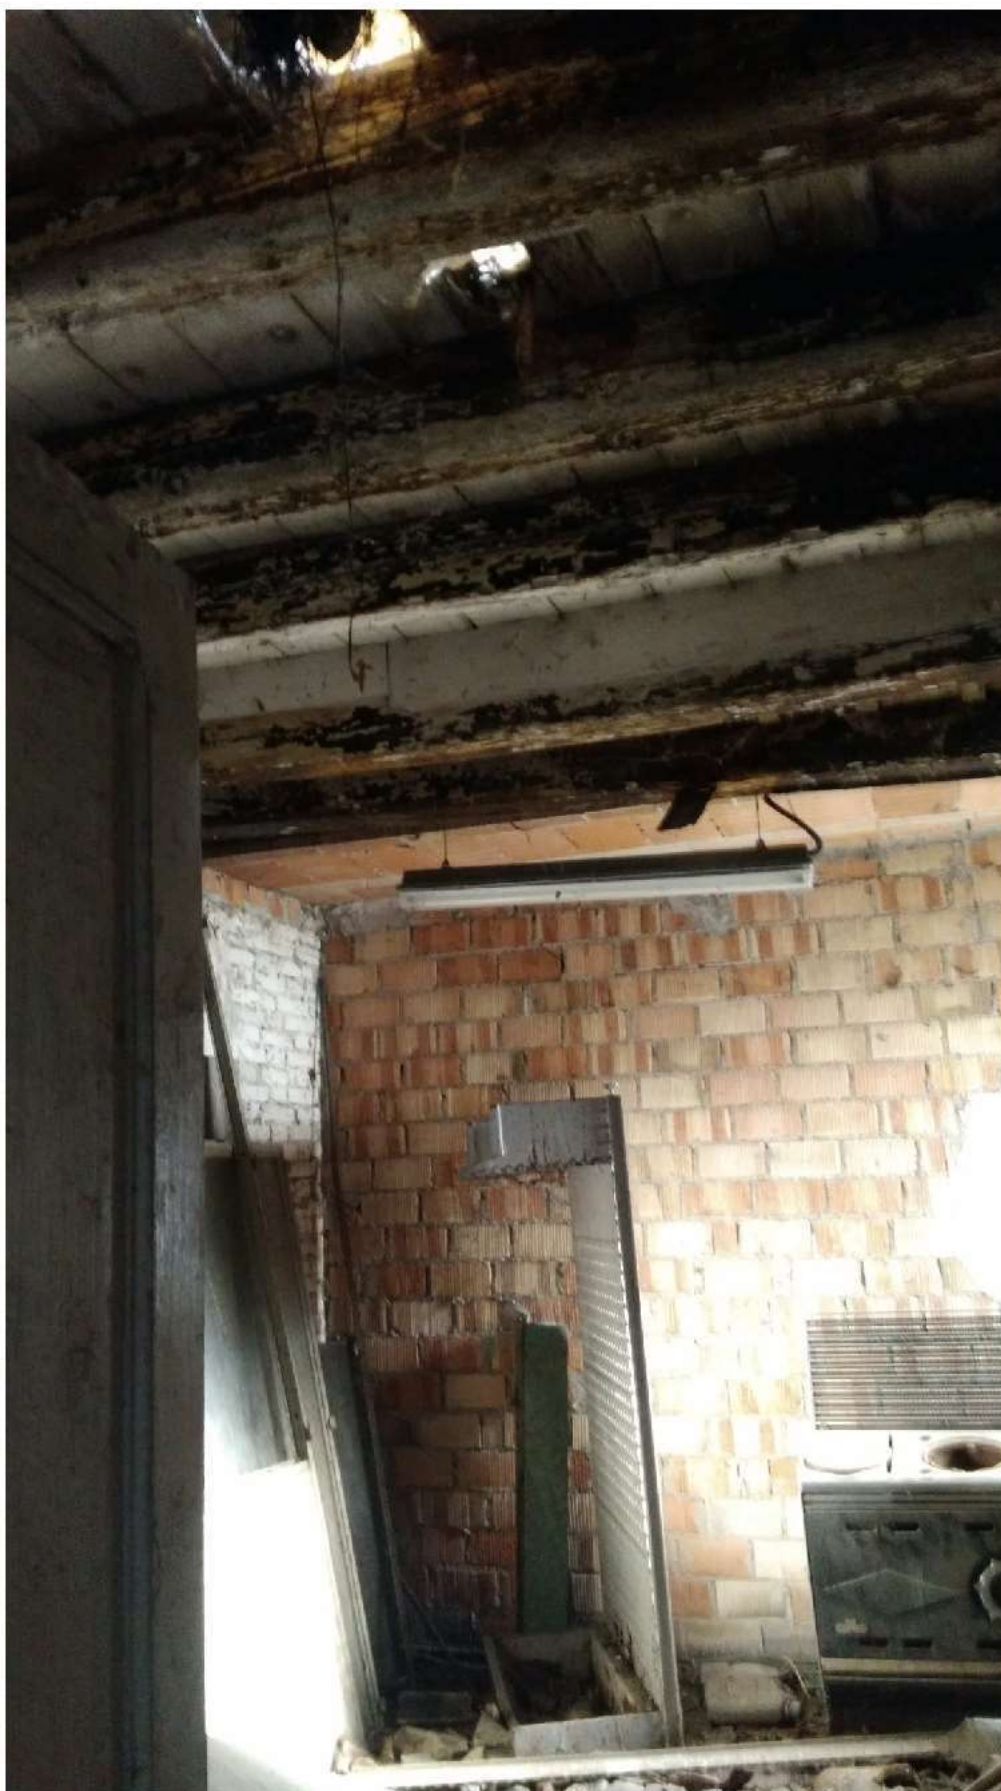
INTERNO DEL LOCALE "G", CON SOLAIO IN LEGNO E IN PARTE IN LATEROCEMENTO. LA PARETE IN BLOCCHI DI LATERIZIO DELIMITA GLI ADIACENTI LOCALI "H" E "W" (servizi igienici)
